Odborný posudek

Posouzení bytového domu Tyršova 726,727,728

Žďár nad Sázavou
Prosinec 2013

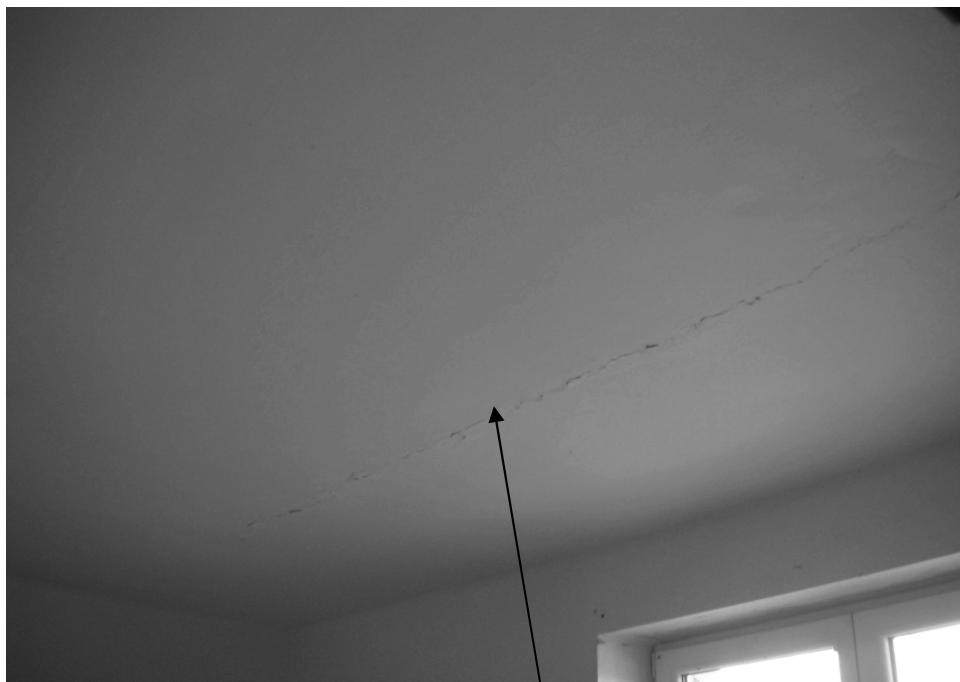
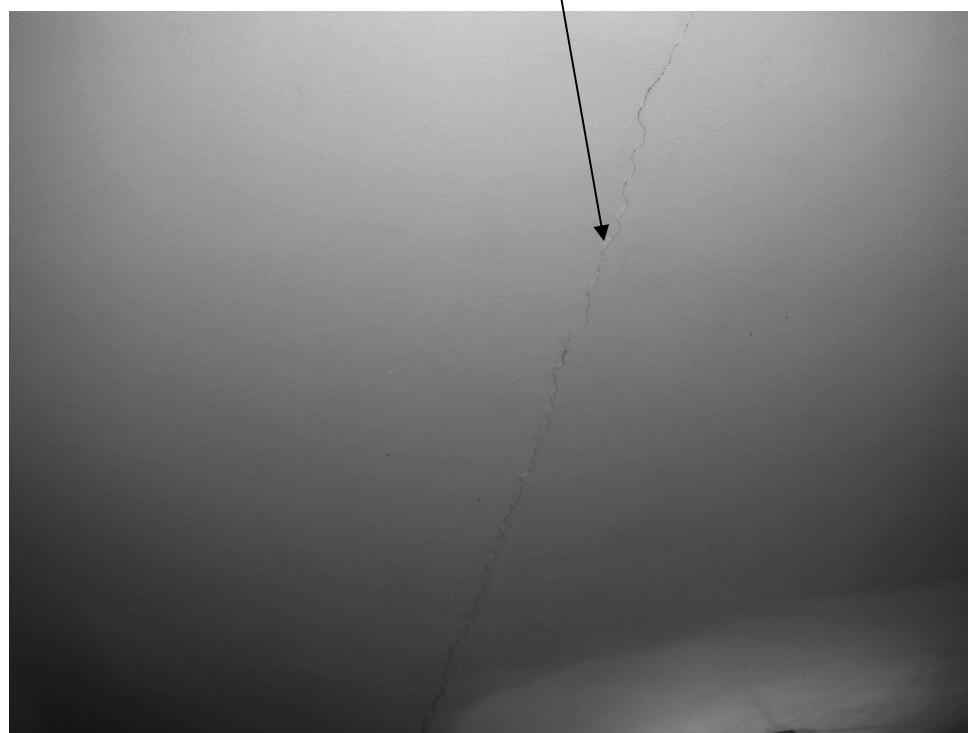
Trhliny v místě spáry stropních panelů .

Porucha se projevuje v místě napojení jednotlivých železobetonových panelů. jedná se o trhliny různé šířce od vlasové trhliny až po šířku trhliny cca 1mm.

TRHLINA MEZI STROPNÍMI PANELY

Jedná se typickou poruchou obvyklou pro objekty s montovanou stropní konstrukcí z železobetonových panelů. V místě napojení dvou panelů vznikají v důsledku rozdílné deformace a rozdílného zatížení jednotlivých panelů trhliny, které se vyřýsuji mezi jednotlivými panely. K možným příčinám vzniku poruchy patří rovněž řešení spáry mezi panely ve tvaru V bez zámku a možná horší kvalita zálivkové malty ve spáře.

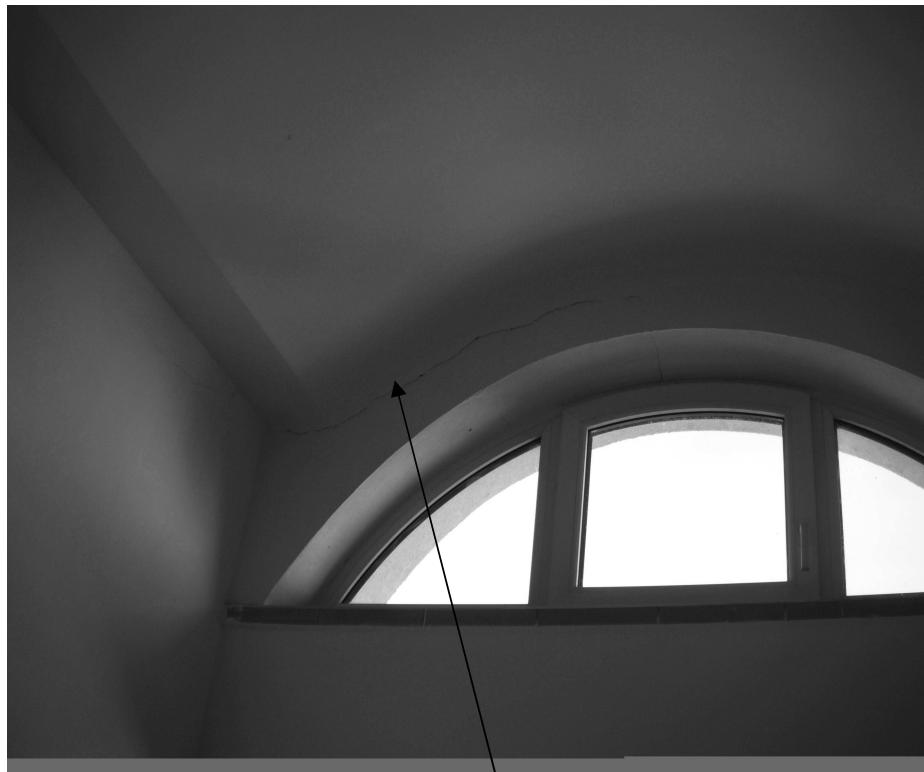
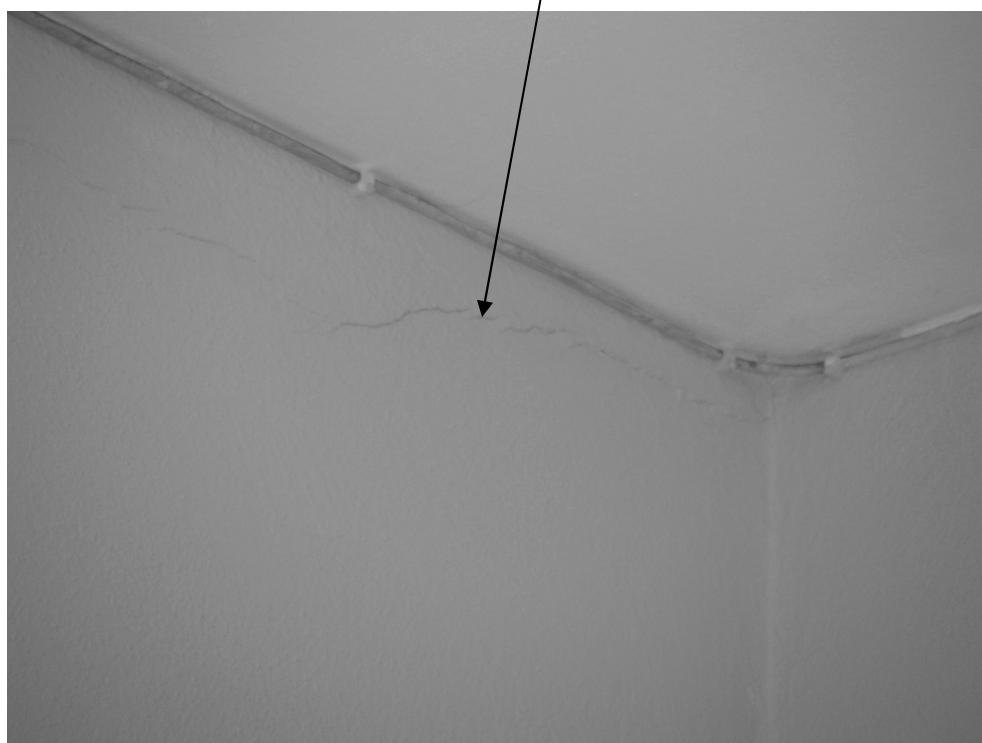
Vodorovné trhliny ve stěně pod konstrukcí stropu nebo konstrukcí podhledu.

Porucha se projevuje u horního líce stěny v místě napojení na konstrukci stropu nebo konstrukci podhledu.

TRHLINA POD STROPNÍ KONSTRUKCÍ

Jedná se poruchu projevující se vodorovnými trhlinami u horního líce stěn v místě napojení na stropní konstrukci nebo podhled. Poloha trhlin je u horního líce ve vzdálenosti několik cm - 20cm. Šířky trhlin jsou různé od vlasových trhlin až po cca 1,5mm. Trhliny se nachází u obvodových nosných stěn i u vnitřních dělících příček. Dle sdělení nájemníků je stav trhlin setrvalý, tedy nedochází k rozšiřování stávajících trhlin a vzniku nových trhlin. Z prohlídky vyplývá, že poloha trhlin je v místě napojení zdiva na železobetonový věnec, nebo na konstrukci stropu či podhledu.

Jedná se o poruchy estetického rázu jejichž vznik souvisí s přechodem jednotlivých materiálů a průhybem jednotlivých konstrukcí, kterému nelze zcela zamezit.

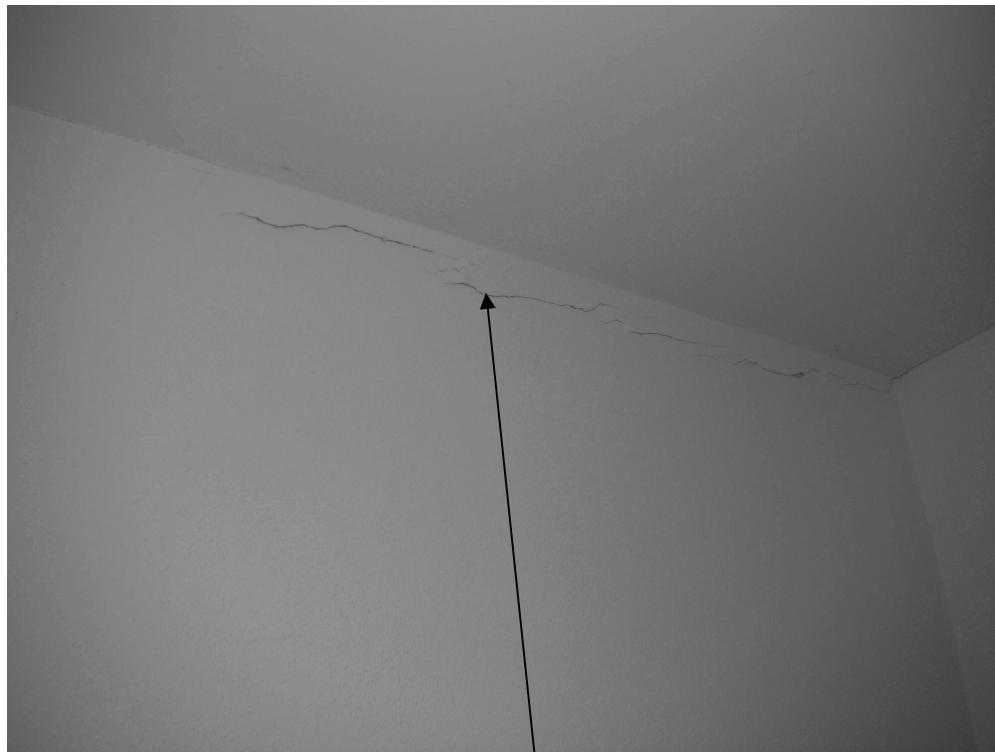
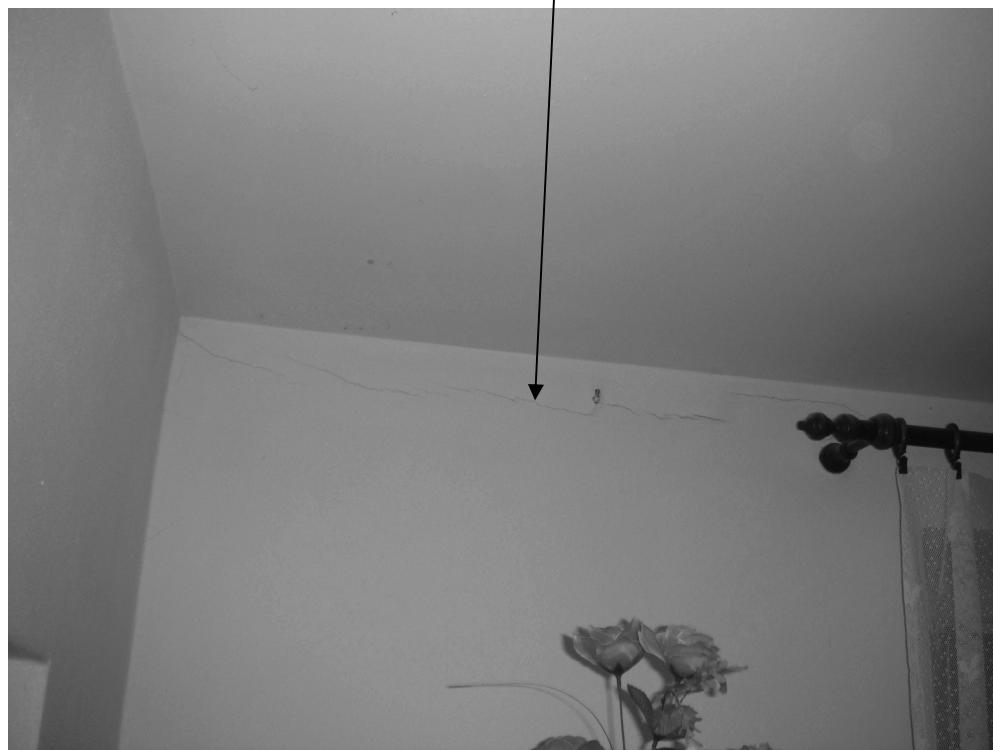
— TRHLINA POD STROPNÍ KONSTRUKcí
