**ZPRÁVA O STAVEBNĚ-TECHNICKÉM STAVU  
PRŮDUCHU KOTLE K2 (BUDOUCÍ PRŮDUCH PRO KGJ)  
A DALŠÍCH TŘECH PRŮDUCHŮ OD PLYNOVÉHO  
KOTLE A DVOU KOTLŮ NA SPALOVÁNÍ BIOMASY**

**NOVOMĚSTSKÁ TEPLÁRENSKÁ a.s.**

**KOTELNA HORNÍK – HORNICKÁ 983**

| <b>Číslo zprávy:</b> | <b>ARCO/Pex/24/028</b> |

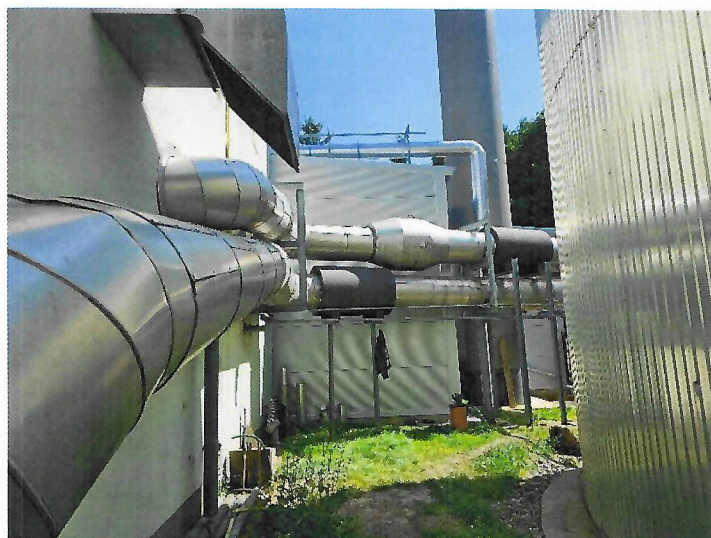
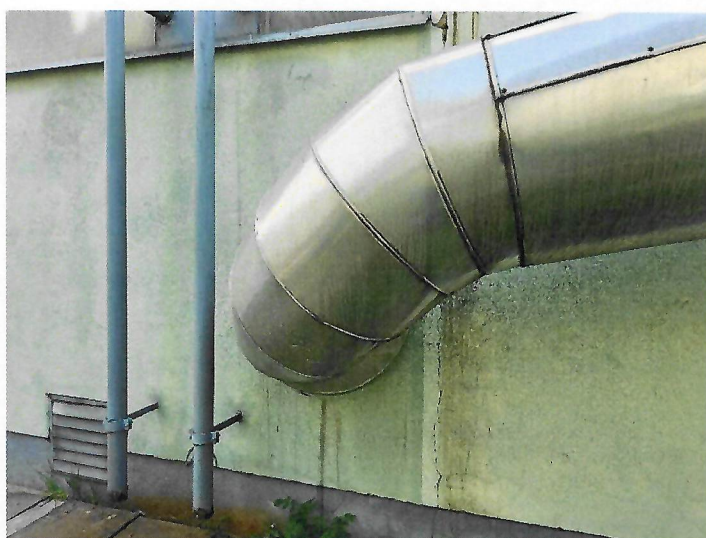
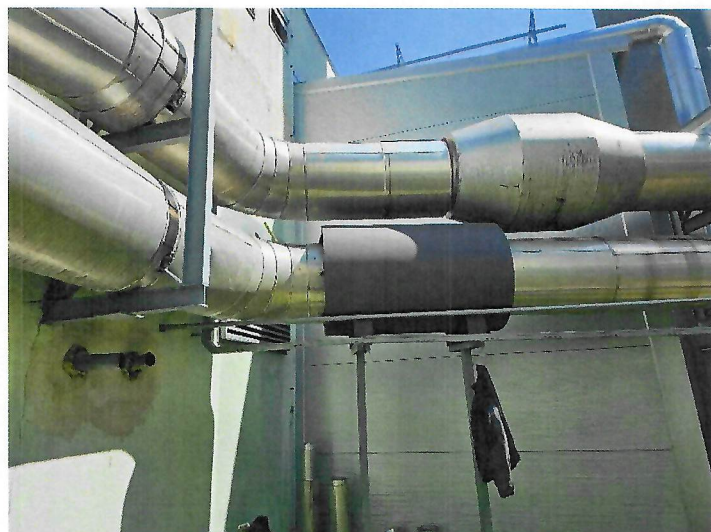
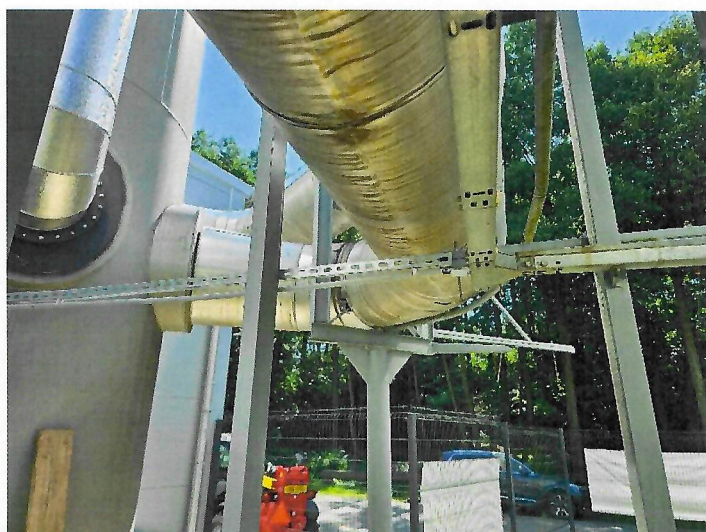
**Obr. č. 5 až 8:** Trasa a zaústění kouřovodů K2. V tomto místě bude nově instalována trasa kouřovodů KGJ.

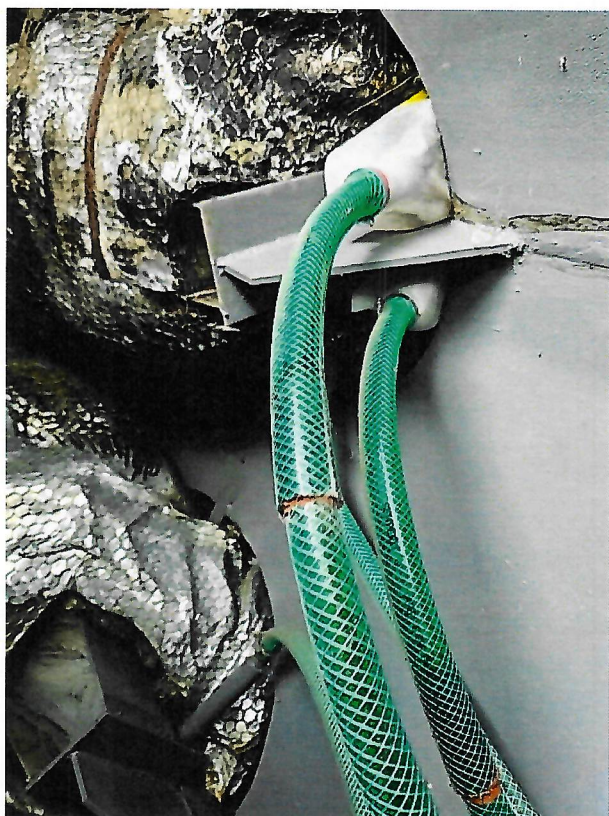
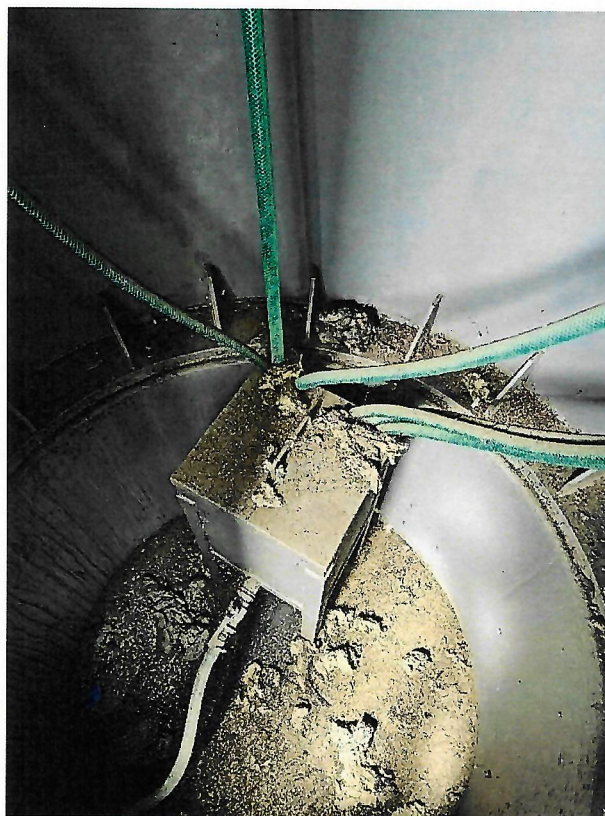
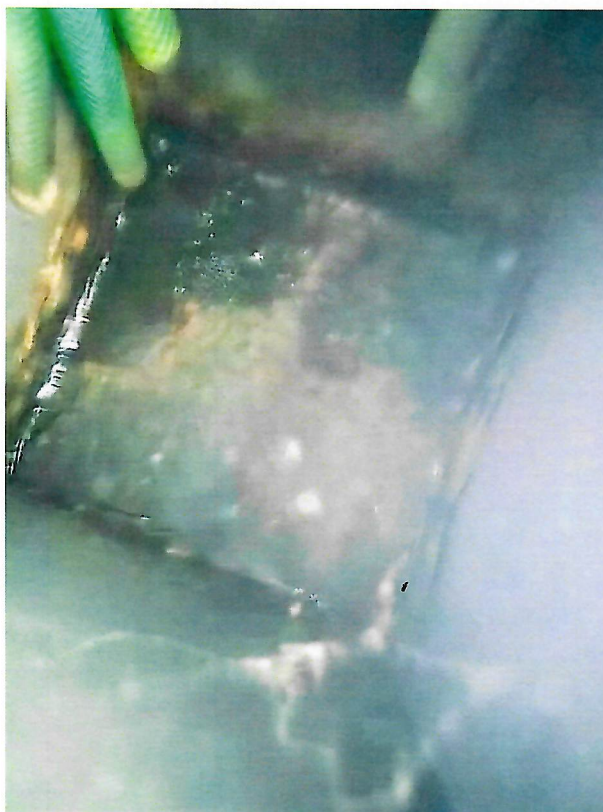
**Obr. č. 9 až 11:** Odvod kondenzátu jednotlivých průduchů.

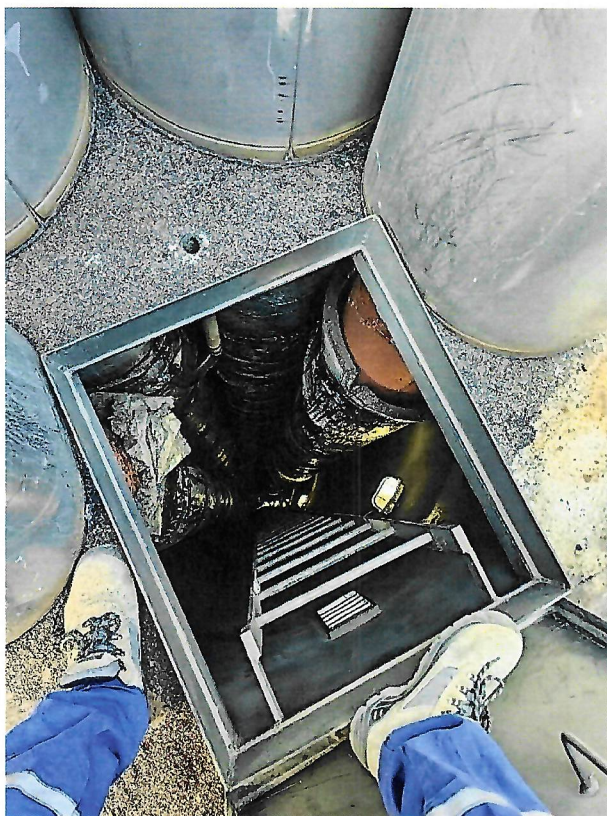
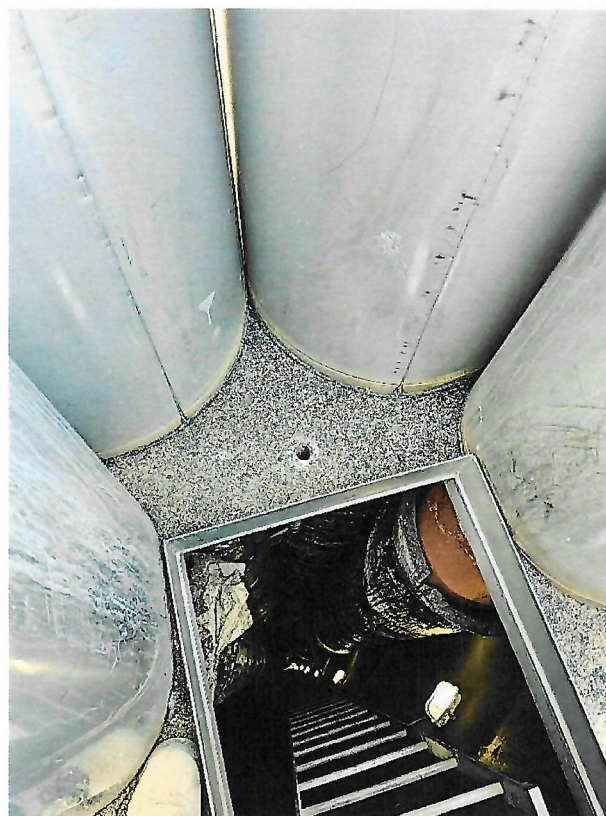
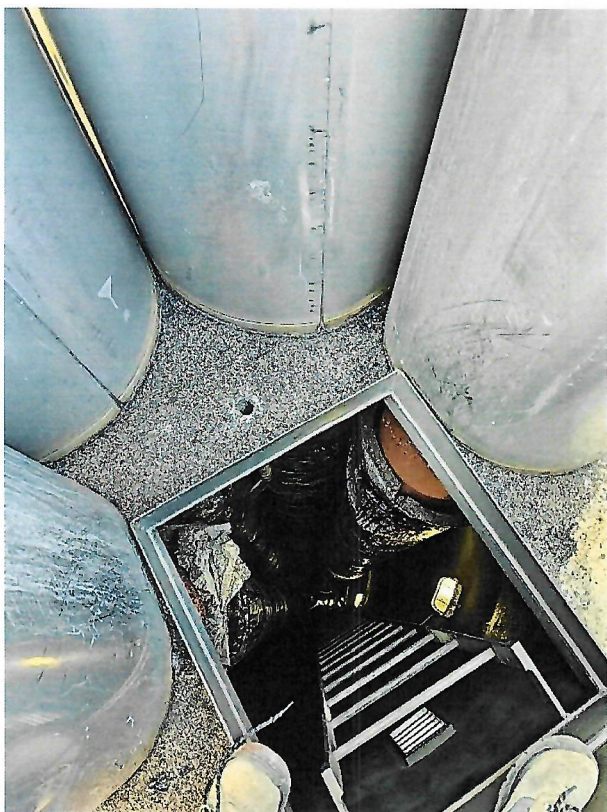
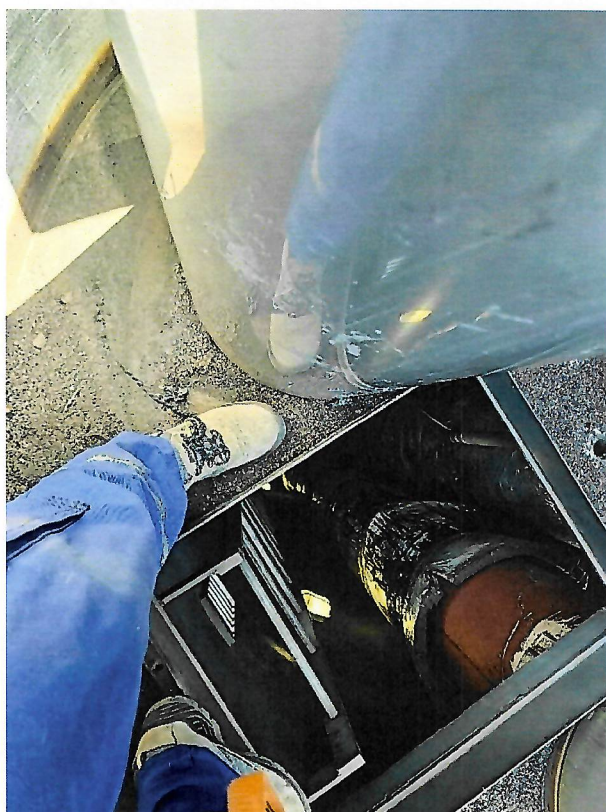
Hlava komína brání zatékání klimatické vody do vnitřního prostoru komína. Hlava komína, respektive vodorovná ocelová deska je významně poškozena korozí. Na povrchu leží silná vrstva

odkorodovaného materiálu - rzi. Detailní rozsah poškození nebylo možné určit, vzhledem k silné vrstvě rzi ulpívající na povrchu desky. Je však zřejmé, že mezi deskou a průduchy do vnitřního prostoru komína zatéká klimatická voda, která následně poškozuje vláknité izolace, kterými jsou obaleny svislé průduchy. Zatékající voda poškozuje korozními vlivy i vlastní ocelové průduchy uvnitř komína.

Hlava komína je tvořena ocelovou vodorovnou deskou zakrývajícím prostor mezi průduchy a vnitřním povrchem ocelového dřívku komína. Hlava komína brání zatékání klimatické vody do vnitřního prostoru komína. Hlava komína respektive vodorovná ocelová deska je významně poškozena korozí. Na povrchu leží silná vrstva odkorodovaného materiálu - rzi. Detailní rozsah poškození nebylo možné určit, vzhledem k silné vrstvě rzi ulpívající na povrchu desky. Je však zřejmé, že mezi deskou a průduchy do vnitřního prostoru komína zatéká klimatická voda, která následně poškozuje vláknité izolace, kterými jsou obaleny svislé průduchy. Zatékající voda poškozuje korozními vlivy i vlastní ocelové průduchy uvnitř komína.

Významně poškozená korozí je i hlava komína. Ocelová deska, která komín uzavírá je pokryta vrstvou rzi a je evidentní že nebrání zatékání klimatické vody do vnitřního prostoru komína.

**Obr. č. 12 až 15:** Hlava komína. Významná koroze krycí desky.

**Doporučujeme očištění desky, kontrolu stavu ocelové konstrukce a případně výměnu celé desky a úpravu detailu zakrytí hlavy. Nutné je i vyčištění, nebo výměna svodu vody z hlavy komína.**

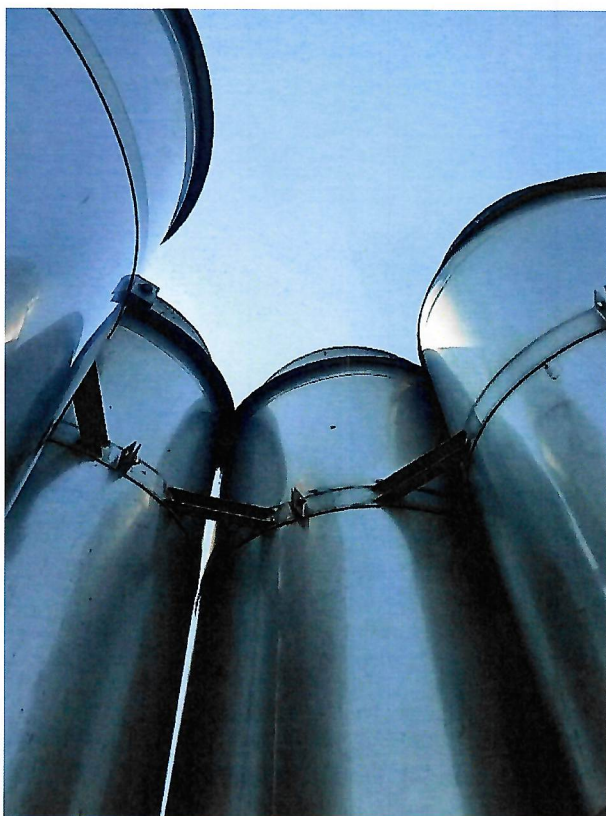
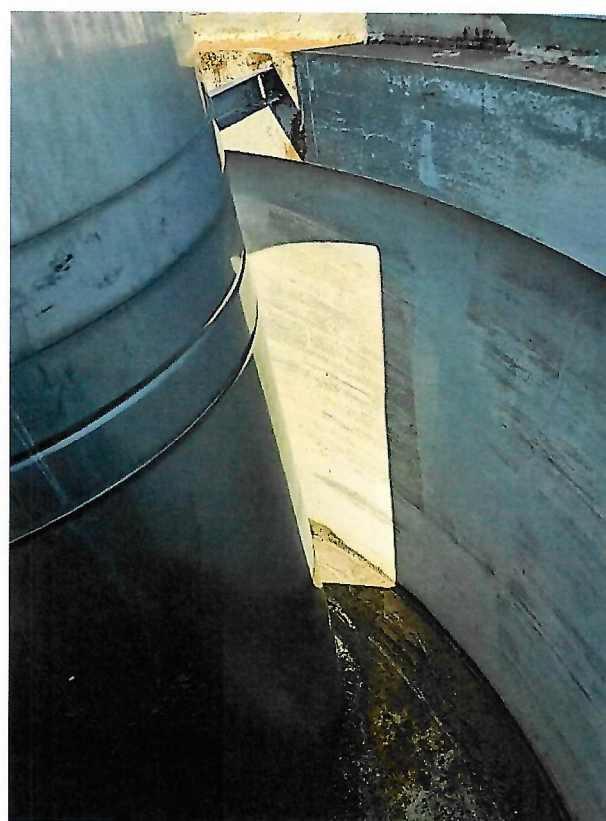
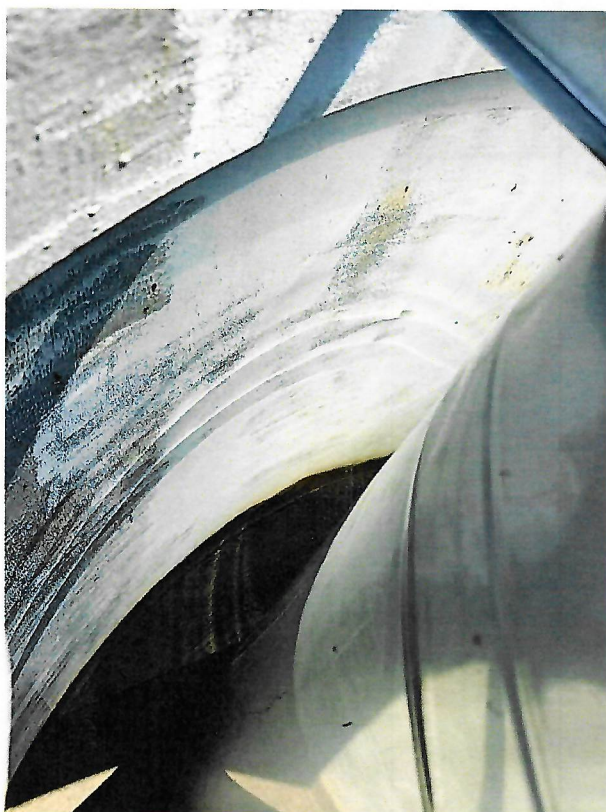
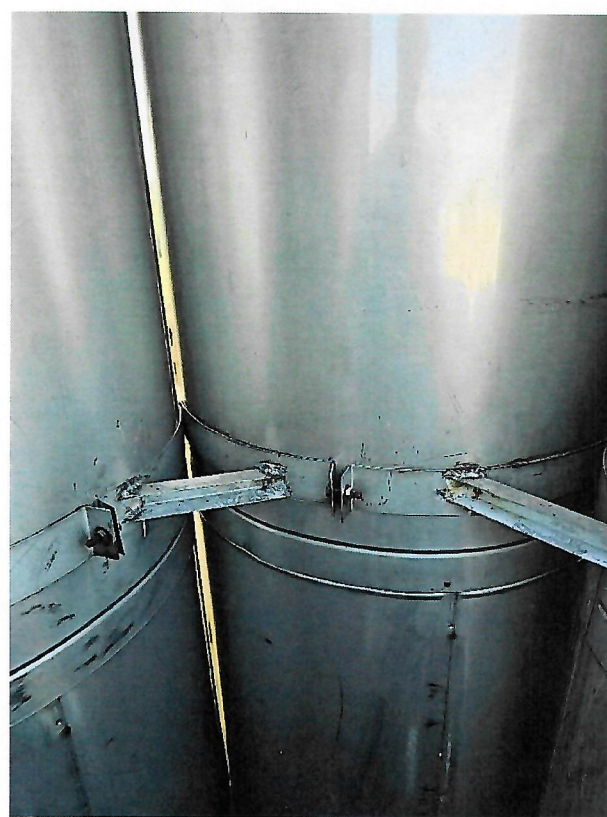
**Obr. č. 16 až 19:** Ústí jednotlivých průduchů v hlavě komína.

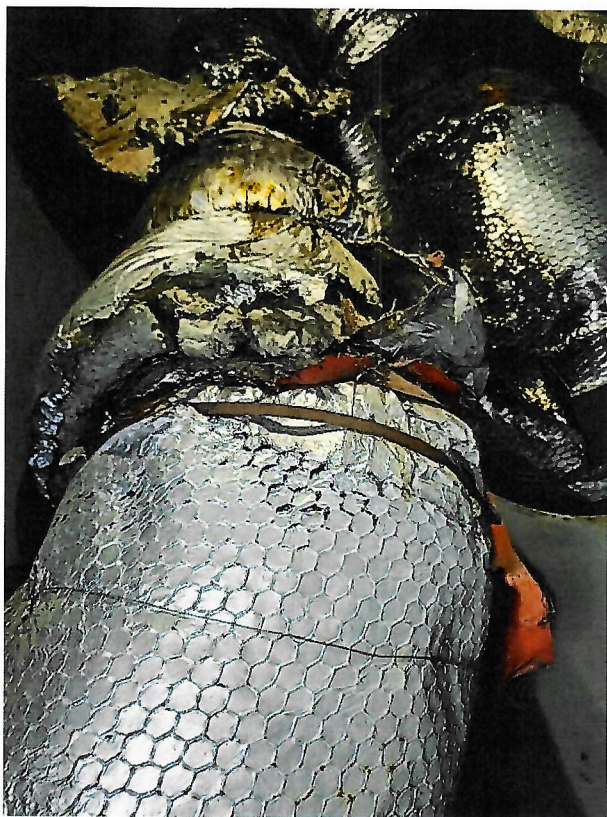
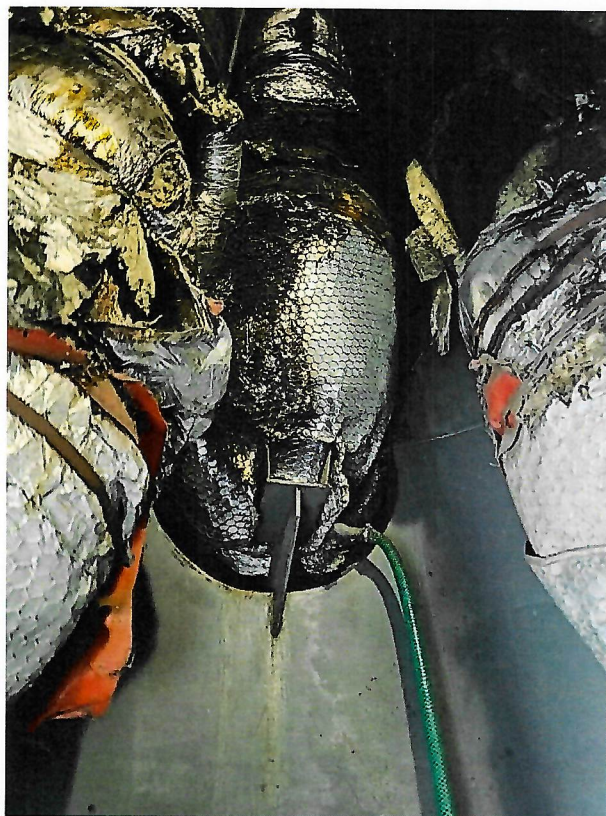
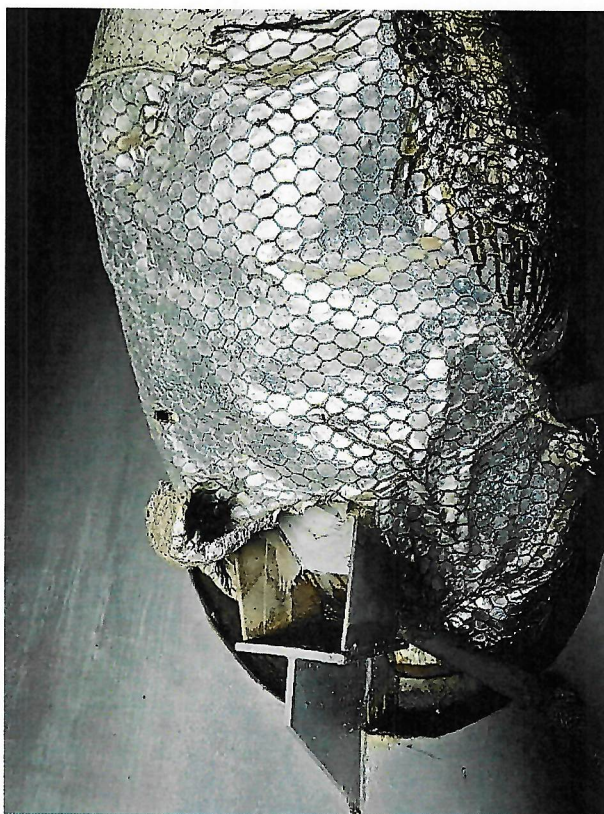
**Obr. č. 20 až 22:** Zaústění kouřovodů. Přejít kolennem do svislých průduchů v komíně.

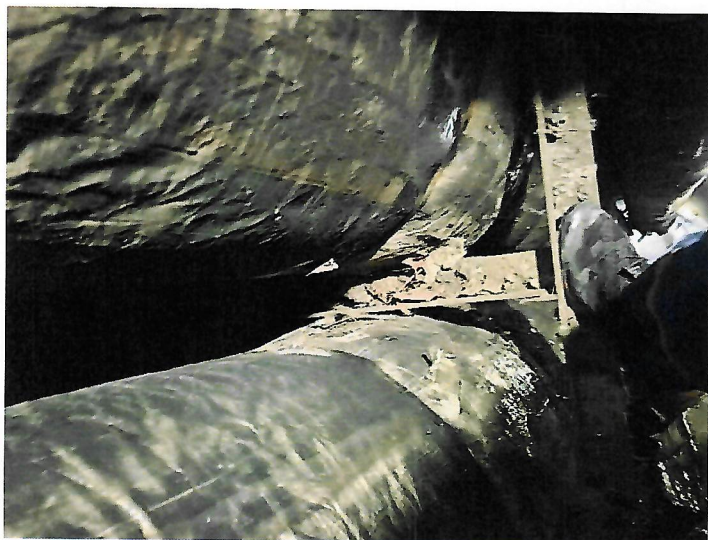
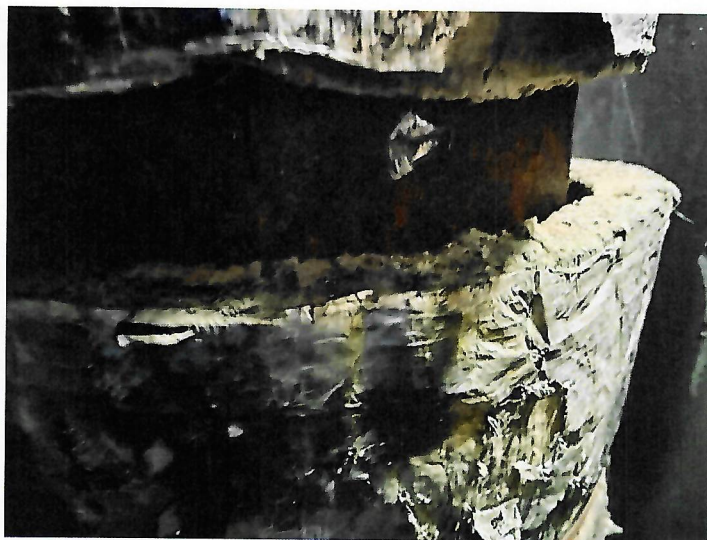
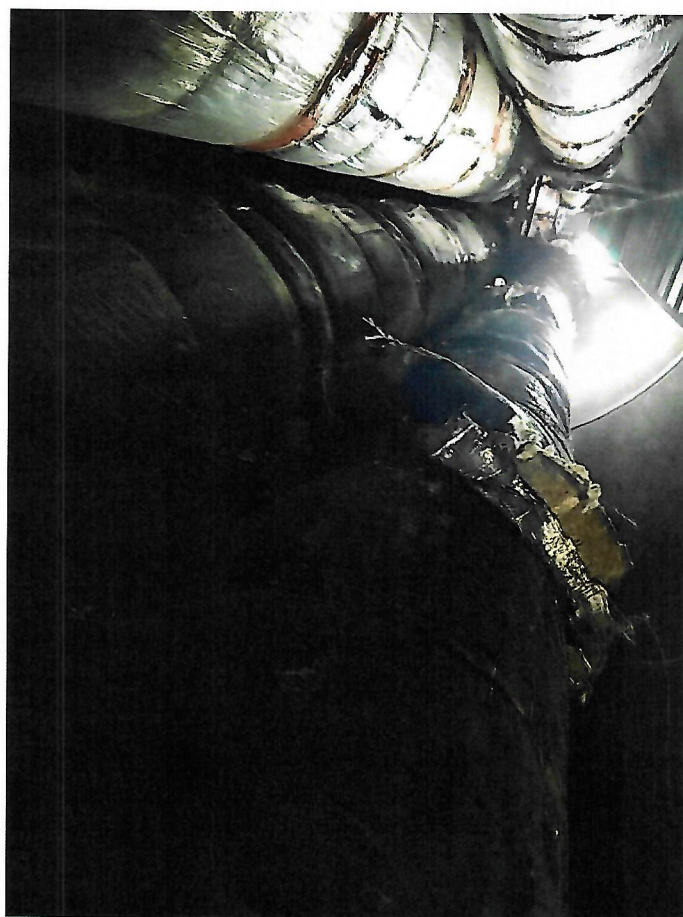
**Obr. č. 23 až 25:** Jednotlivé průduchy v komíně.

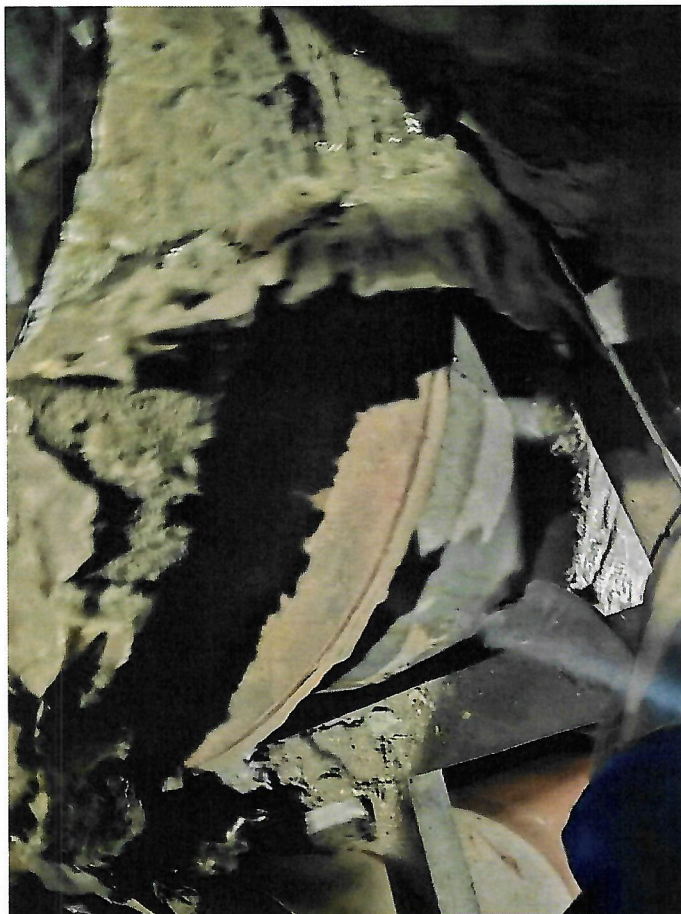
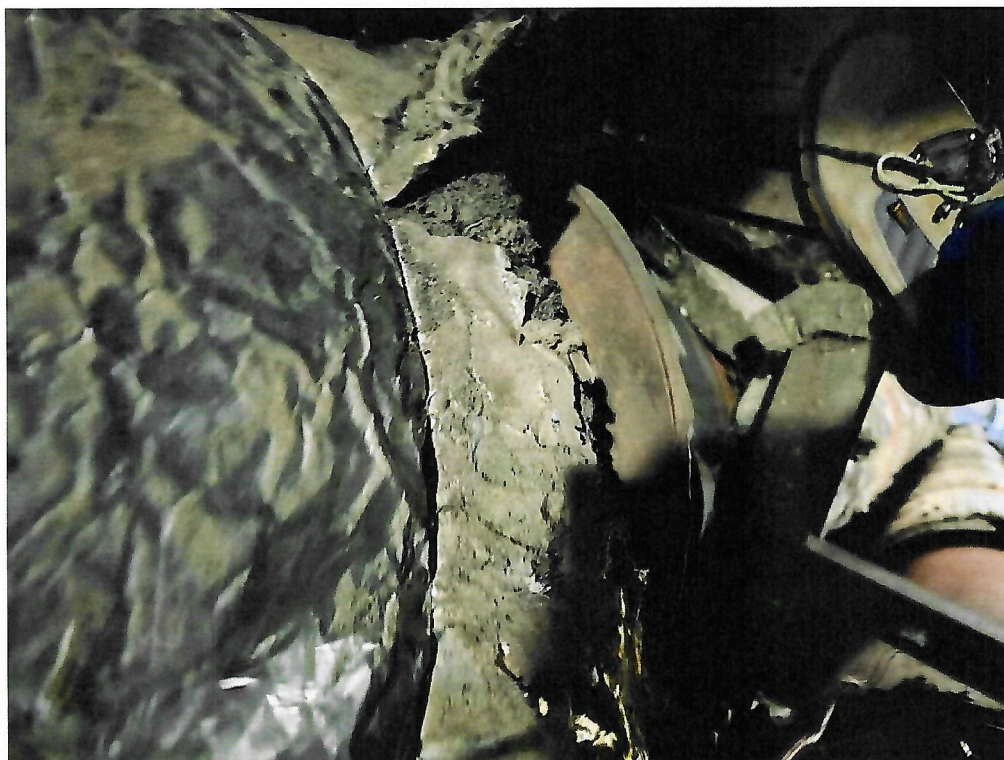
**Obr. č. 26 až 27:** Místo napojení spodního a horního dílu komína, respektive průduchů.

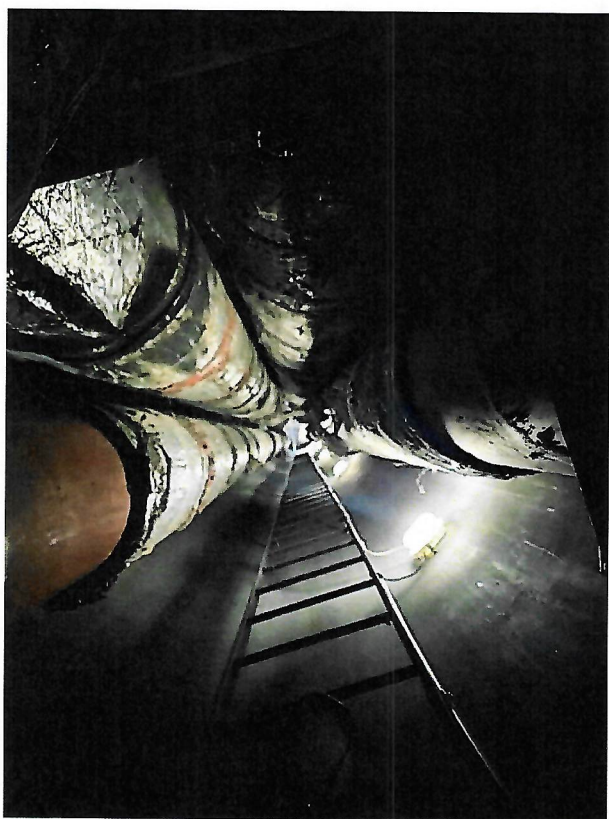
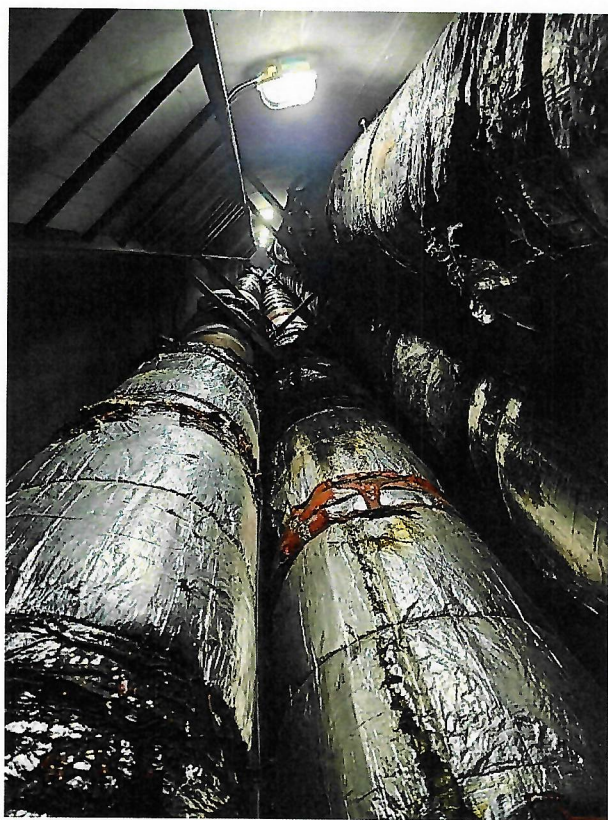
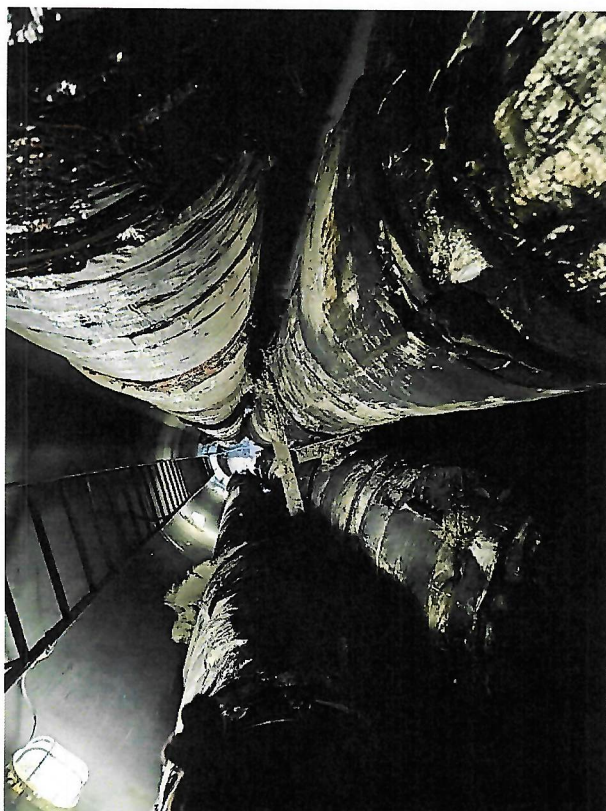
Významně jsou poškozeny i tepelné izolace na vnějším povrchu průduchů. Izolace jsou potrhány a na mnoha místech zcela chybí

**Obr. č. 28 až 30:** Průduchy uvnitř komína. Technický stav izolací.

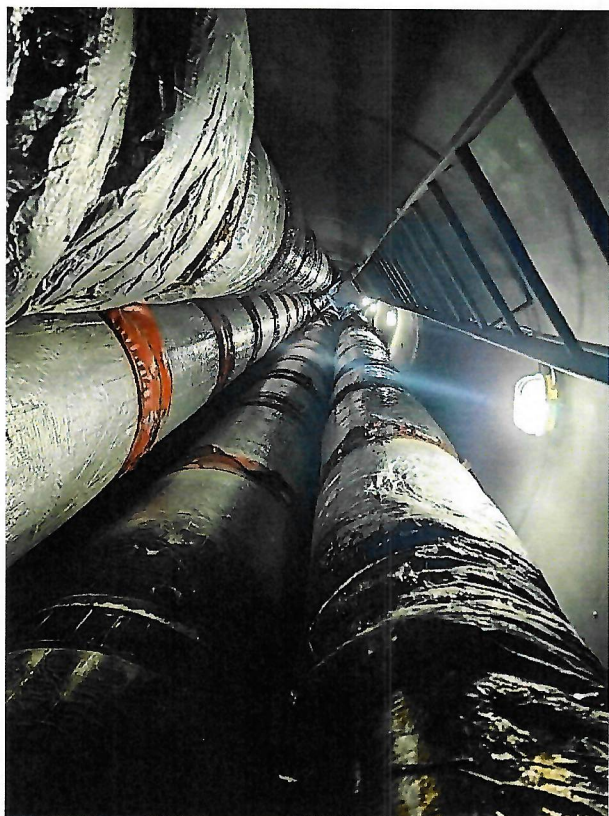
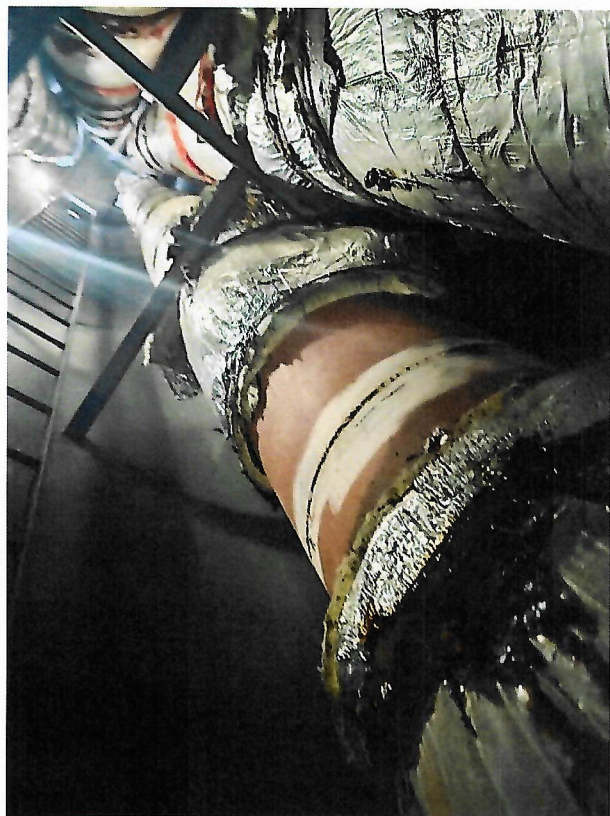
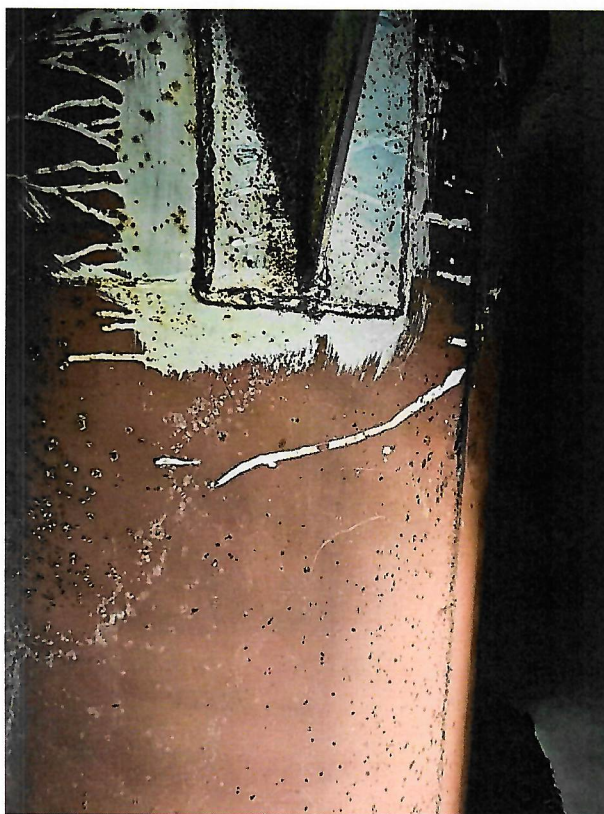
**Obr. č. 31 až 33:** Průduchy uvnitř komína.

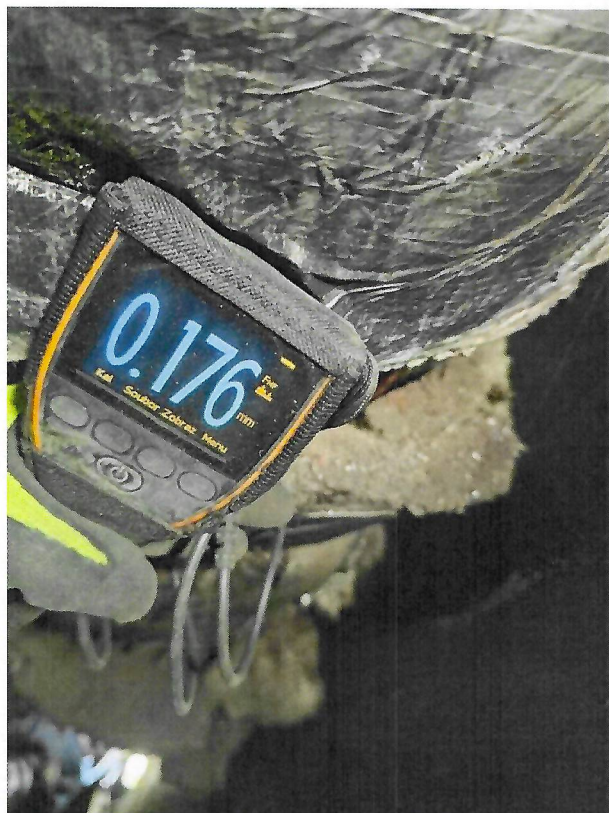
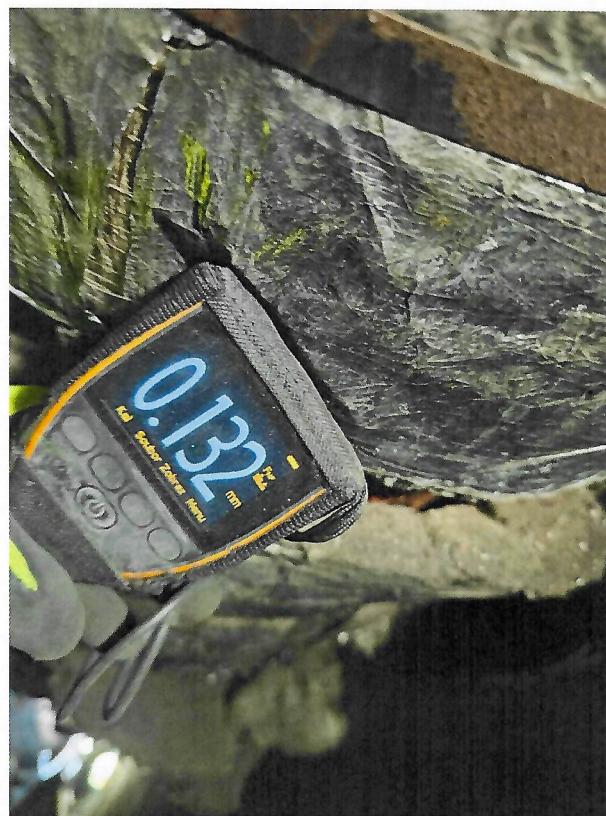
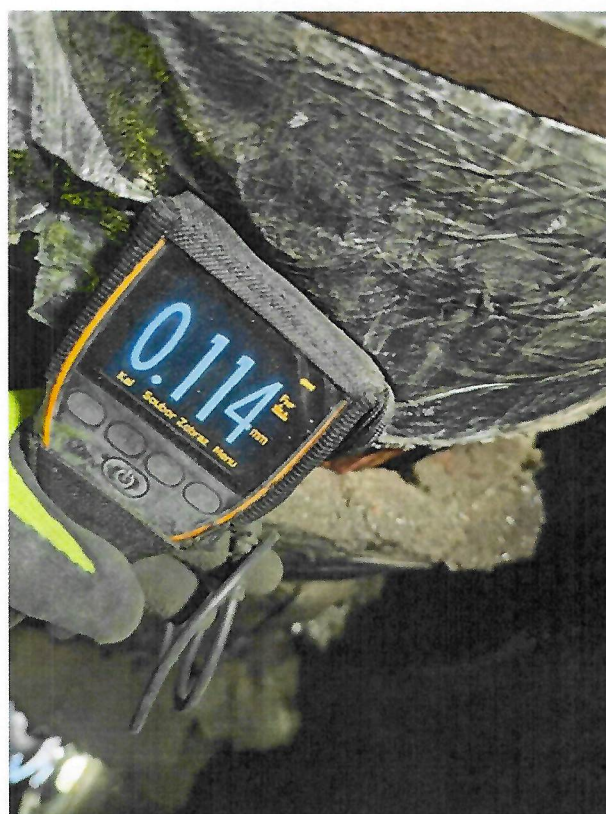
Ocelový průduch komína je, zejména ve spodní části, významně poškozen korozí spalinami a zatékáním klimatické vody do konstrukce komína z jeho hlavy. Stěna průduchu je oslabena korozí z původních 3mm na aktuálně měřený 1mm. Může tak dojít akutně k poškození konstrukce průduchu prokorodováním v celé síle materiálu. Průduch pak přestane plnit svojí funkci od tahu spalin do úrovně +40m. Spaliny budou zatékat do vnitřního prostoru komína kde budou kondenzovat. Dojde k rychlému poškození celé konstrukce komína – nosného dřívku a ostatních jednotlivých průduchů v komíně instalovaných.

Při měření úbytku tloušťky stěny svislého průduchu označeného jako K2, který bude odvádět spaliny od kogenerační jednotky JENBACHER. Bylo zjištěno významný úbytek síly materiálu stěny průduchu. Aktuální tloušťka plechu se pohybuje mírně nad jedním milimetrem. Měření je dokumentováno v příloze – Fotodokumentaci.

Stavebně-technický stav jednotlivých průduchů instalovaných v komíně je havarijní. Podle měření provedených na komíně je stěna průduchu označeného jako (pro) KGJ významně zeslabena korozí. V případě že dojde k prokorodování jednoho jednotlivého průduchu a zatékání spalín z tohoto průduchu do vnitřního prostoru komína a následně ke kondenzaci spalín, dojde k rychlému poškození celé konstrukce komína, tedy nosného dřívku a svislých průduchů v komíně instalovaných.

Stávající průduch i s ohledem na masivní korozi tak neodpovídá požadavku dodavatele/ výrobce plánované/ nově instalované kogenerační jednotky firmy JENBACHER na provedení odtahu spalín. Výrobce s ohledem i na vyšší tlakové poměry ve spalínové cestě, v kouřovodech a průduchu v komíně, požaduje průduch provedený z korozivzdorné oceli v síle stěny ocelového pláště 5mm.

**Obr. č. 34 až 36:** Měření úbytku koroze stěny průduchu K2. Z původních 3mm je plech oslaben až na 1 mm.

**Doporučujeme výměnu průduchu v komíně určeného pro napojení od nově instalované KGJ za nový.**
