## Chyba v evidenci kameniva v kamenolomu Nové Město na Moravě

## Zpráva o kontrole správy kamenolomu.

**Stav skladů : kamenolom k 30.4.2017**

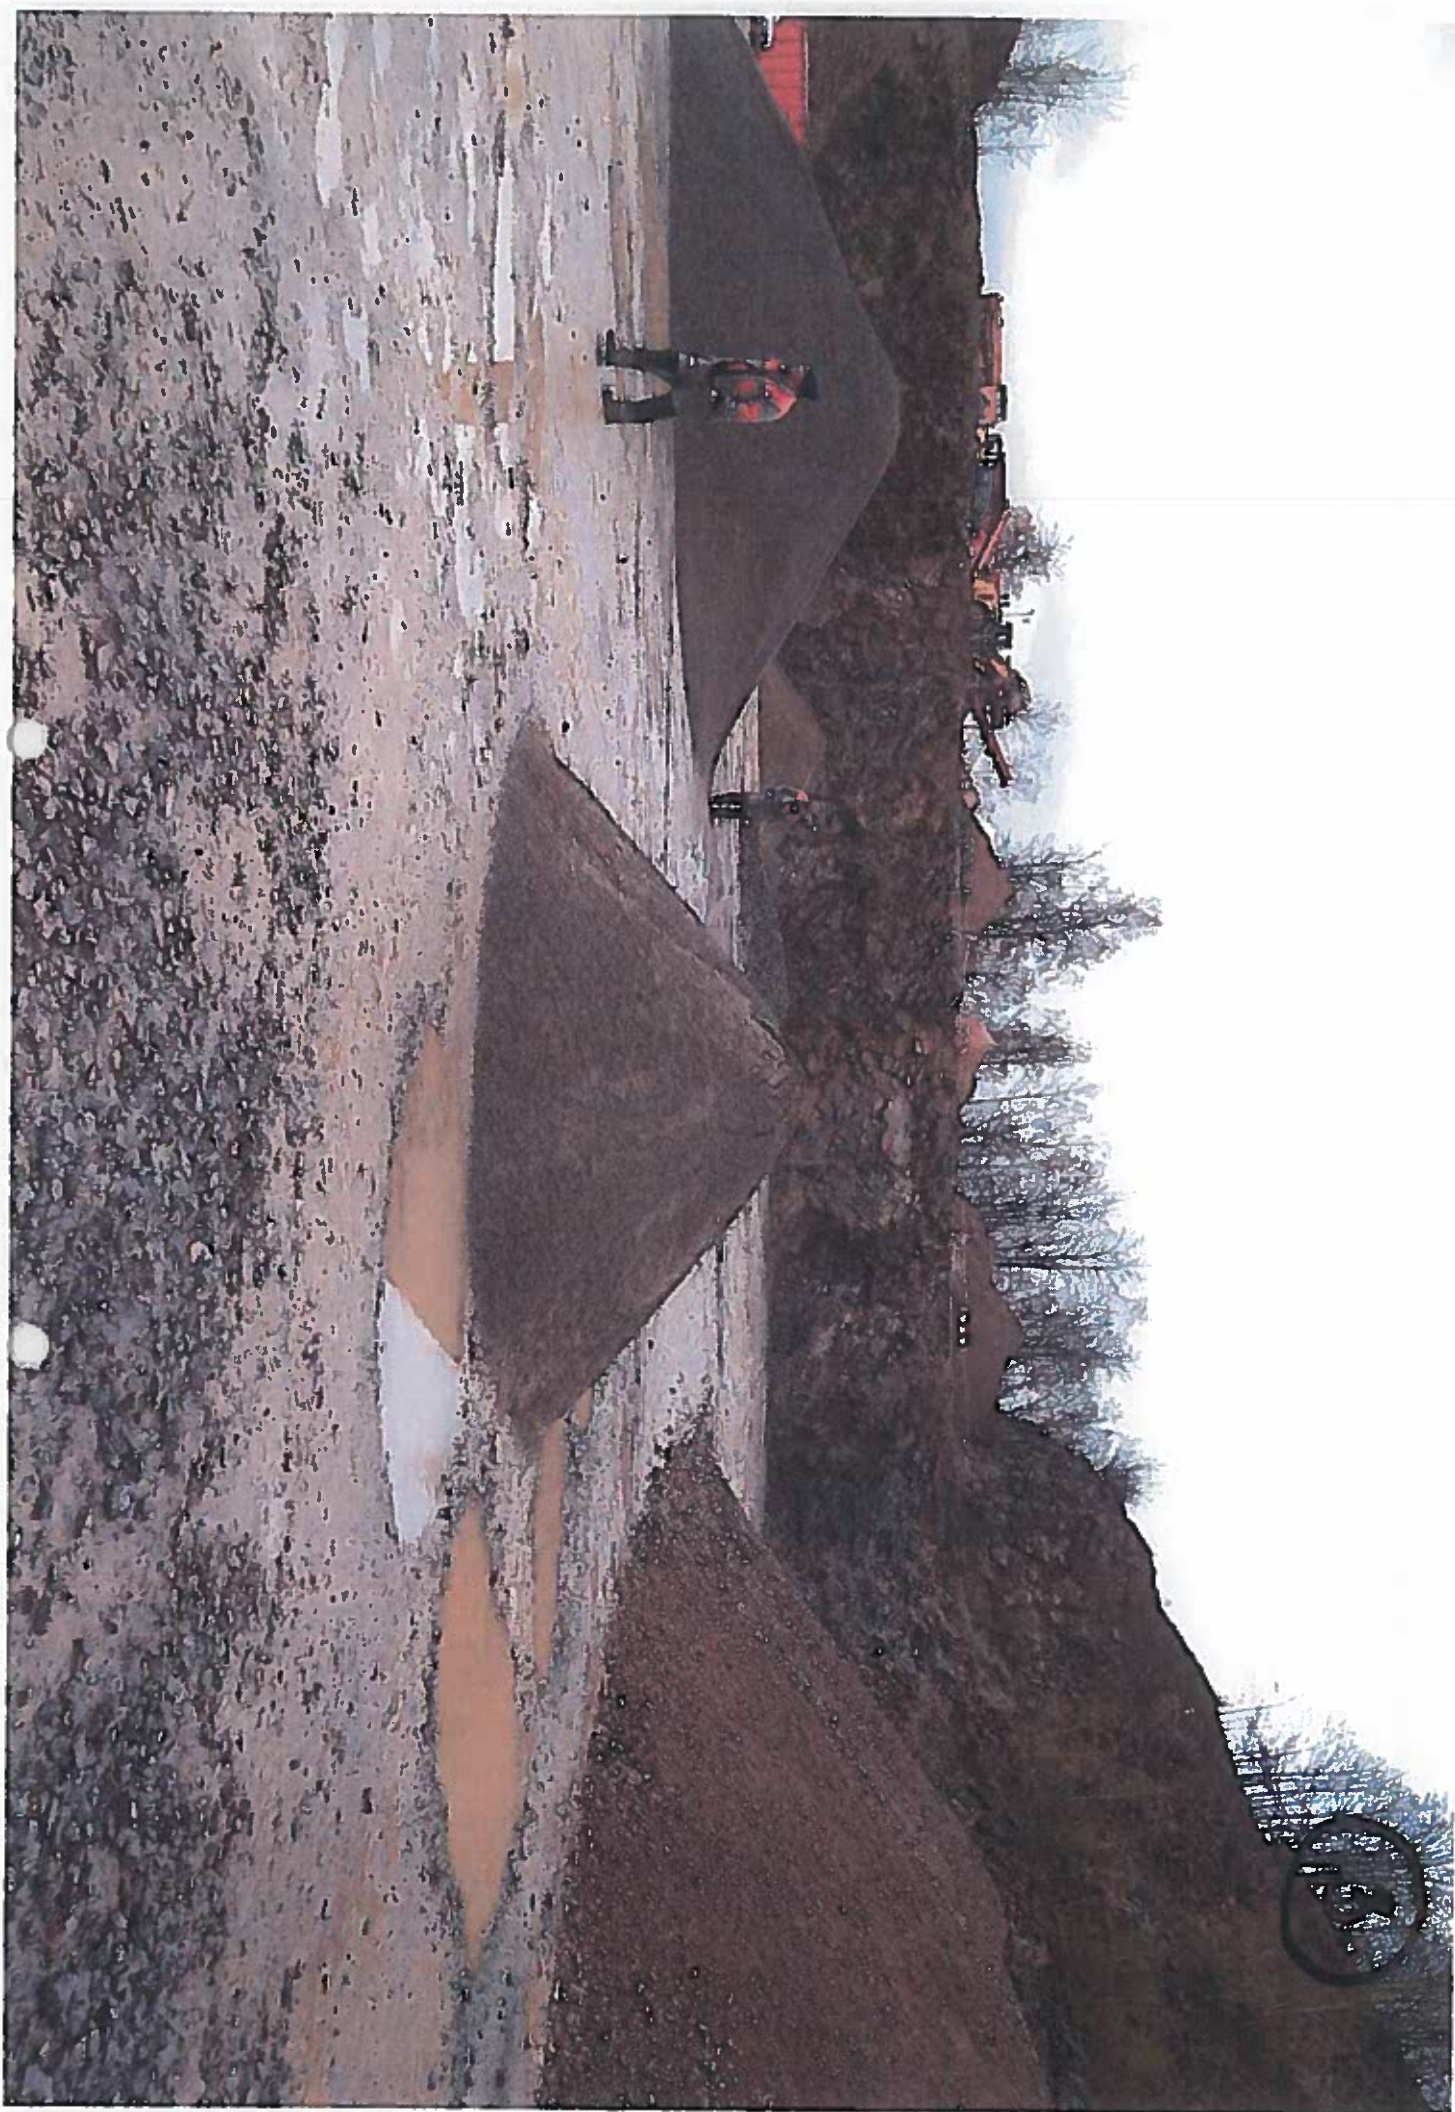
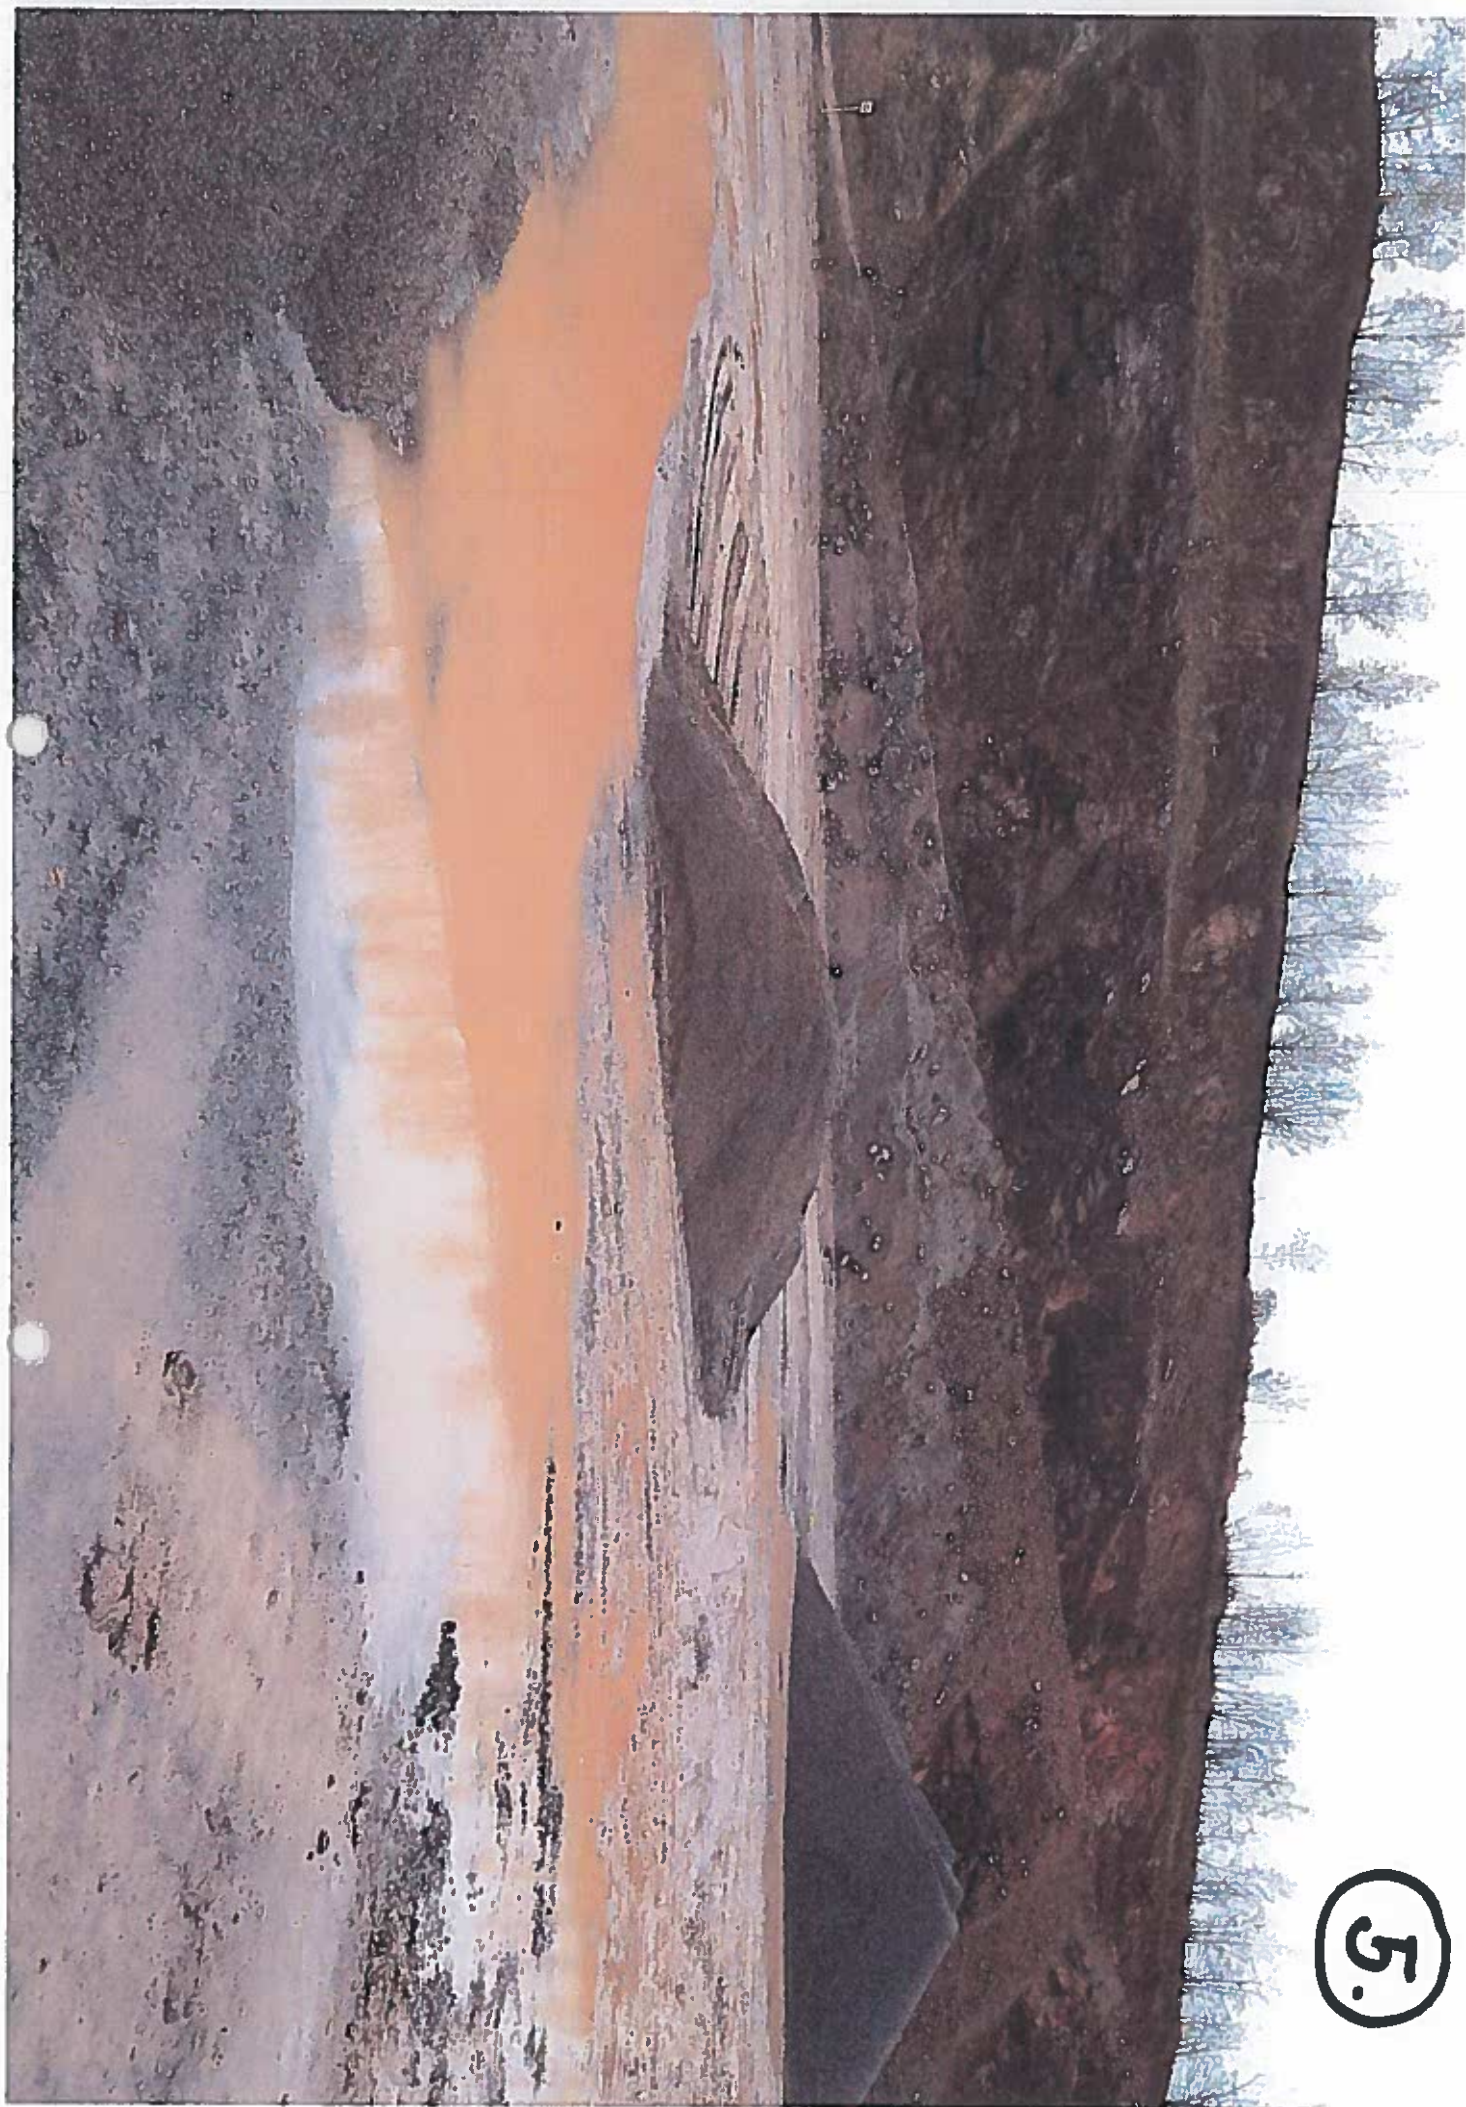
- kamenivo frakcí 4 -8, 8 – 16, 16 -32, 0 -32 cca 2000 t – zjištěno při třídění váhou na zařízení (foto č. 1 -5 )

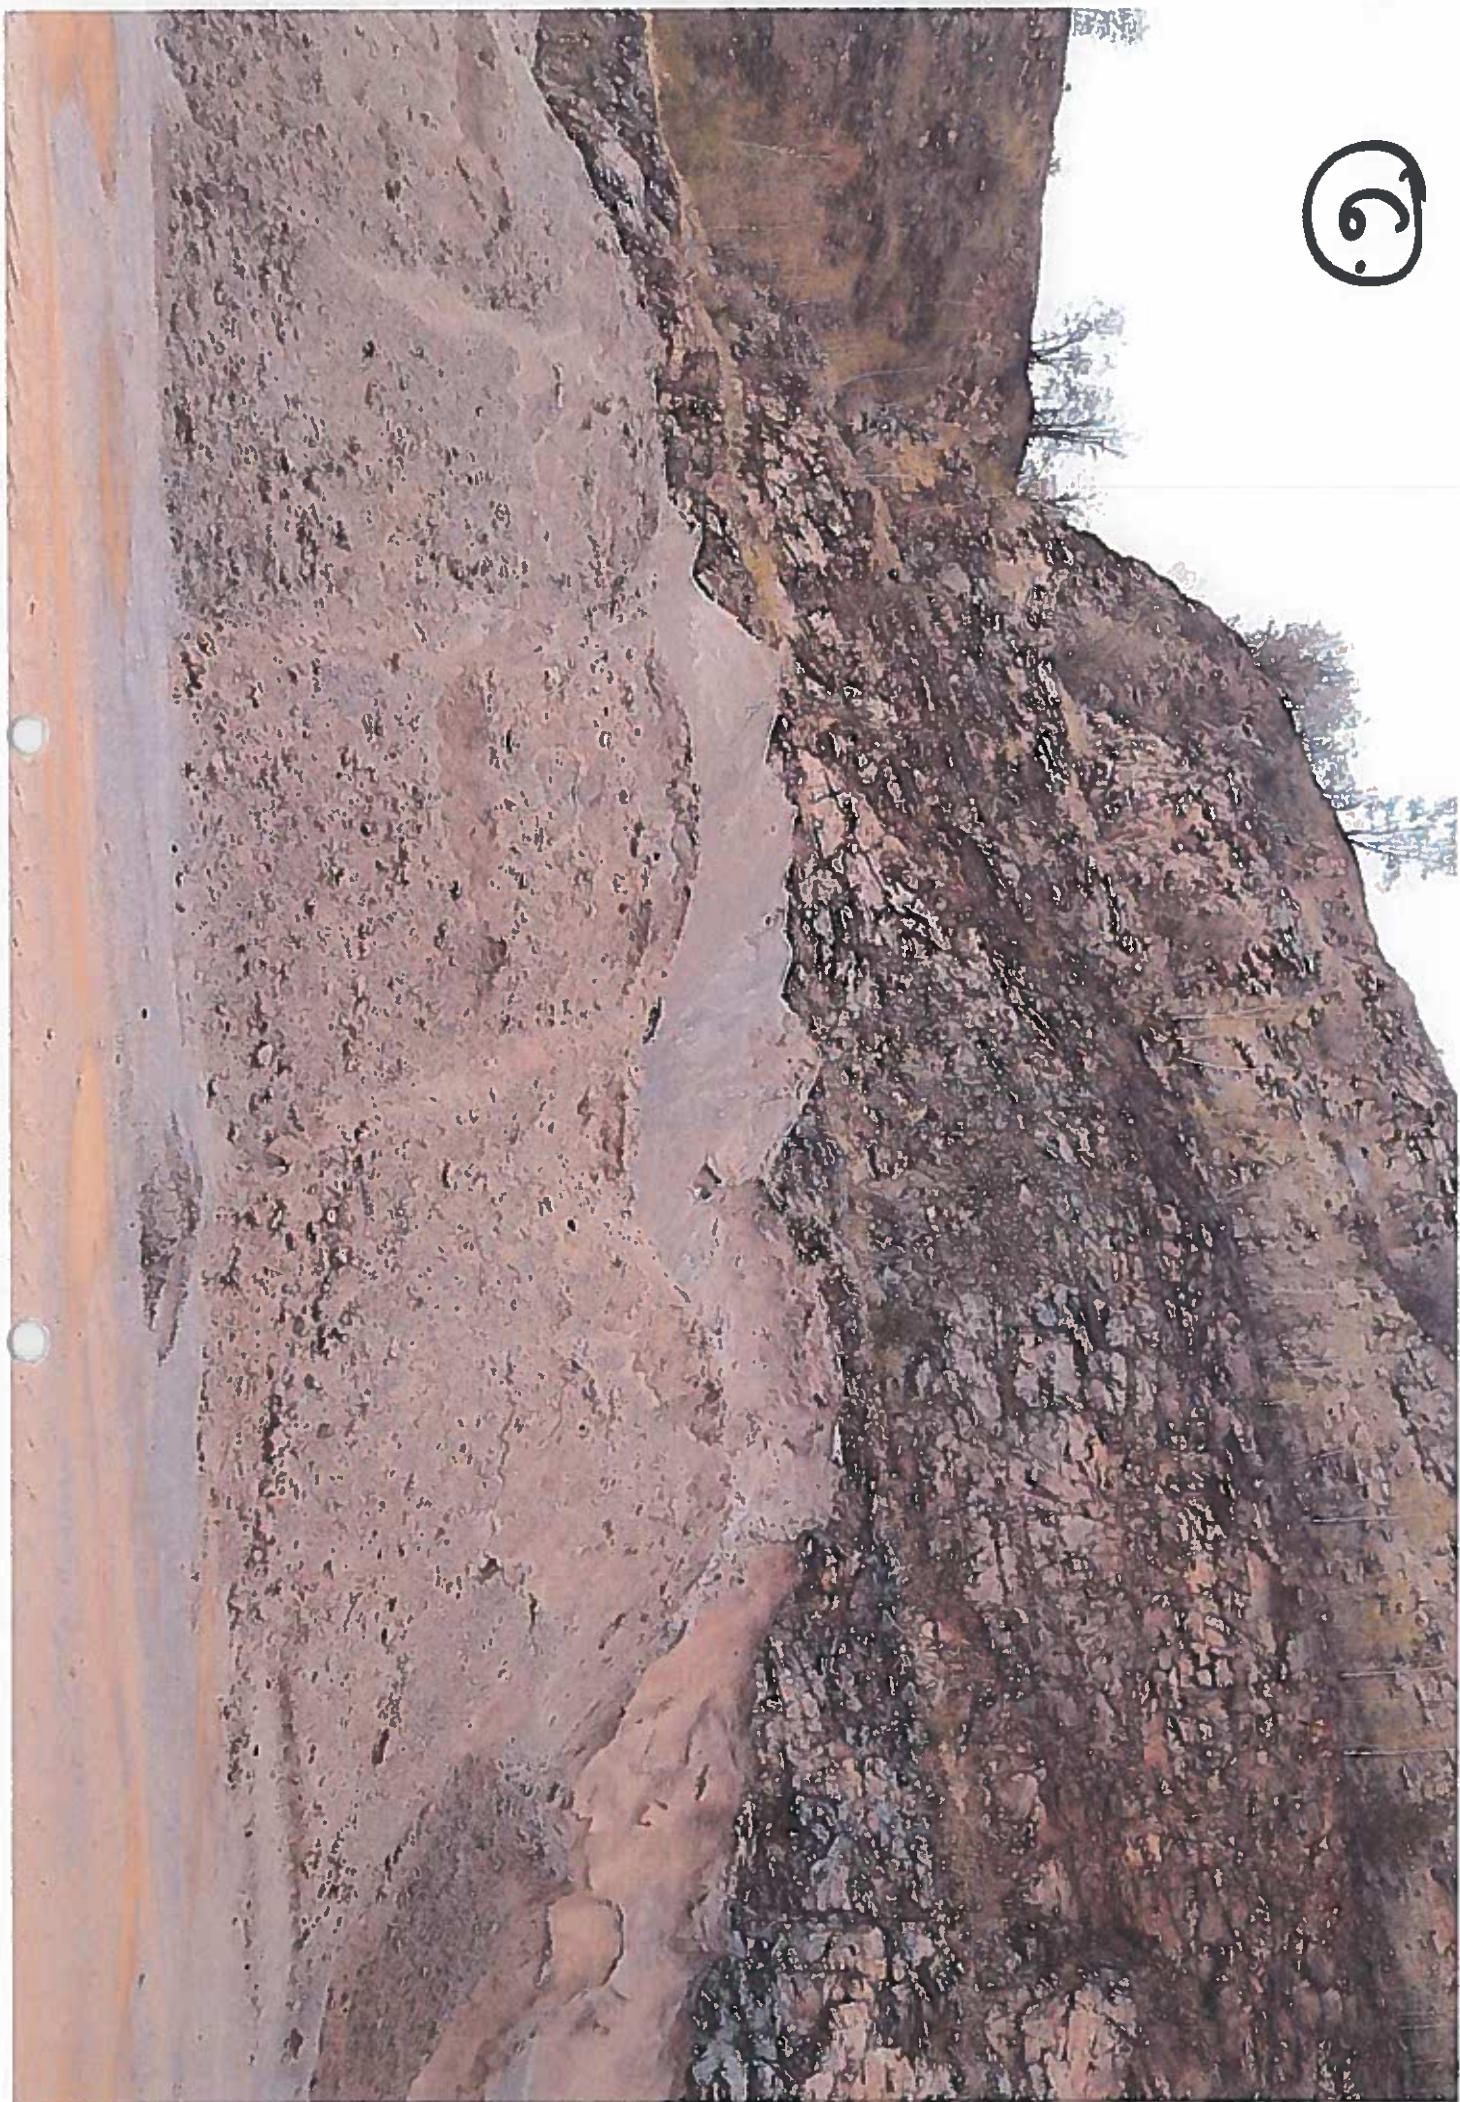
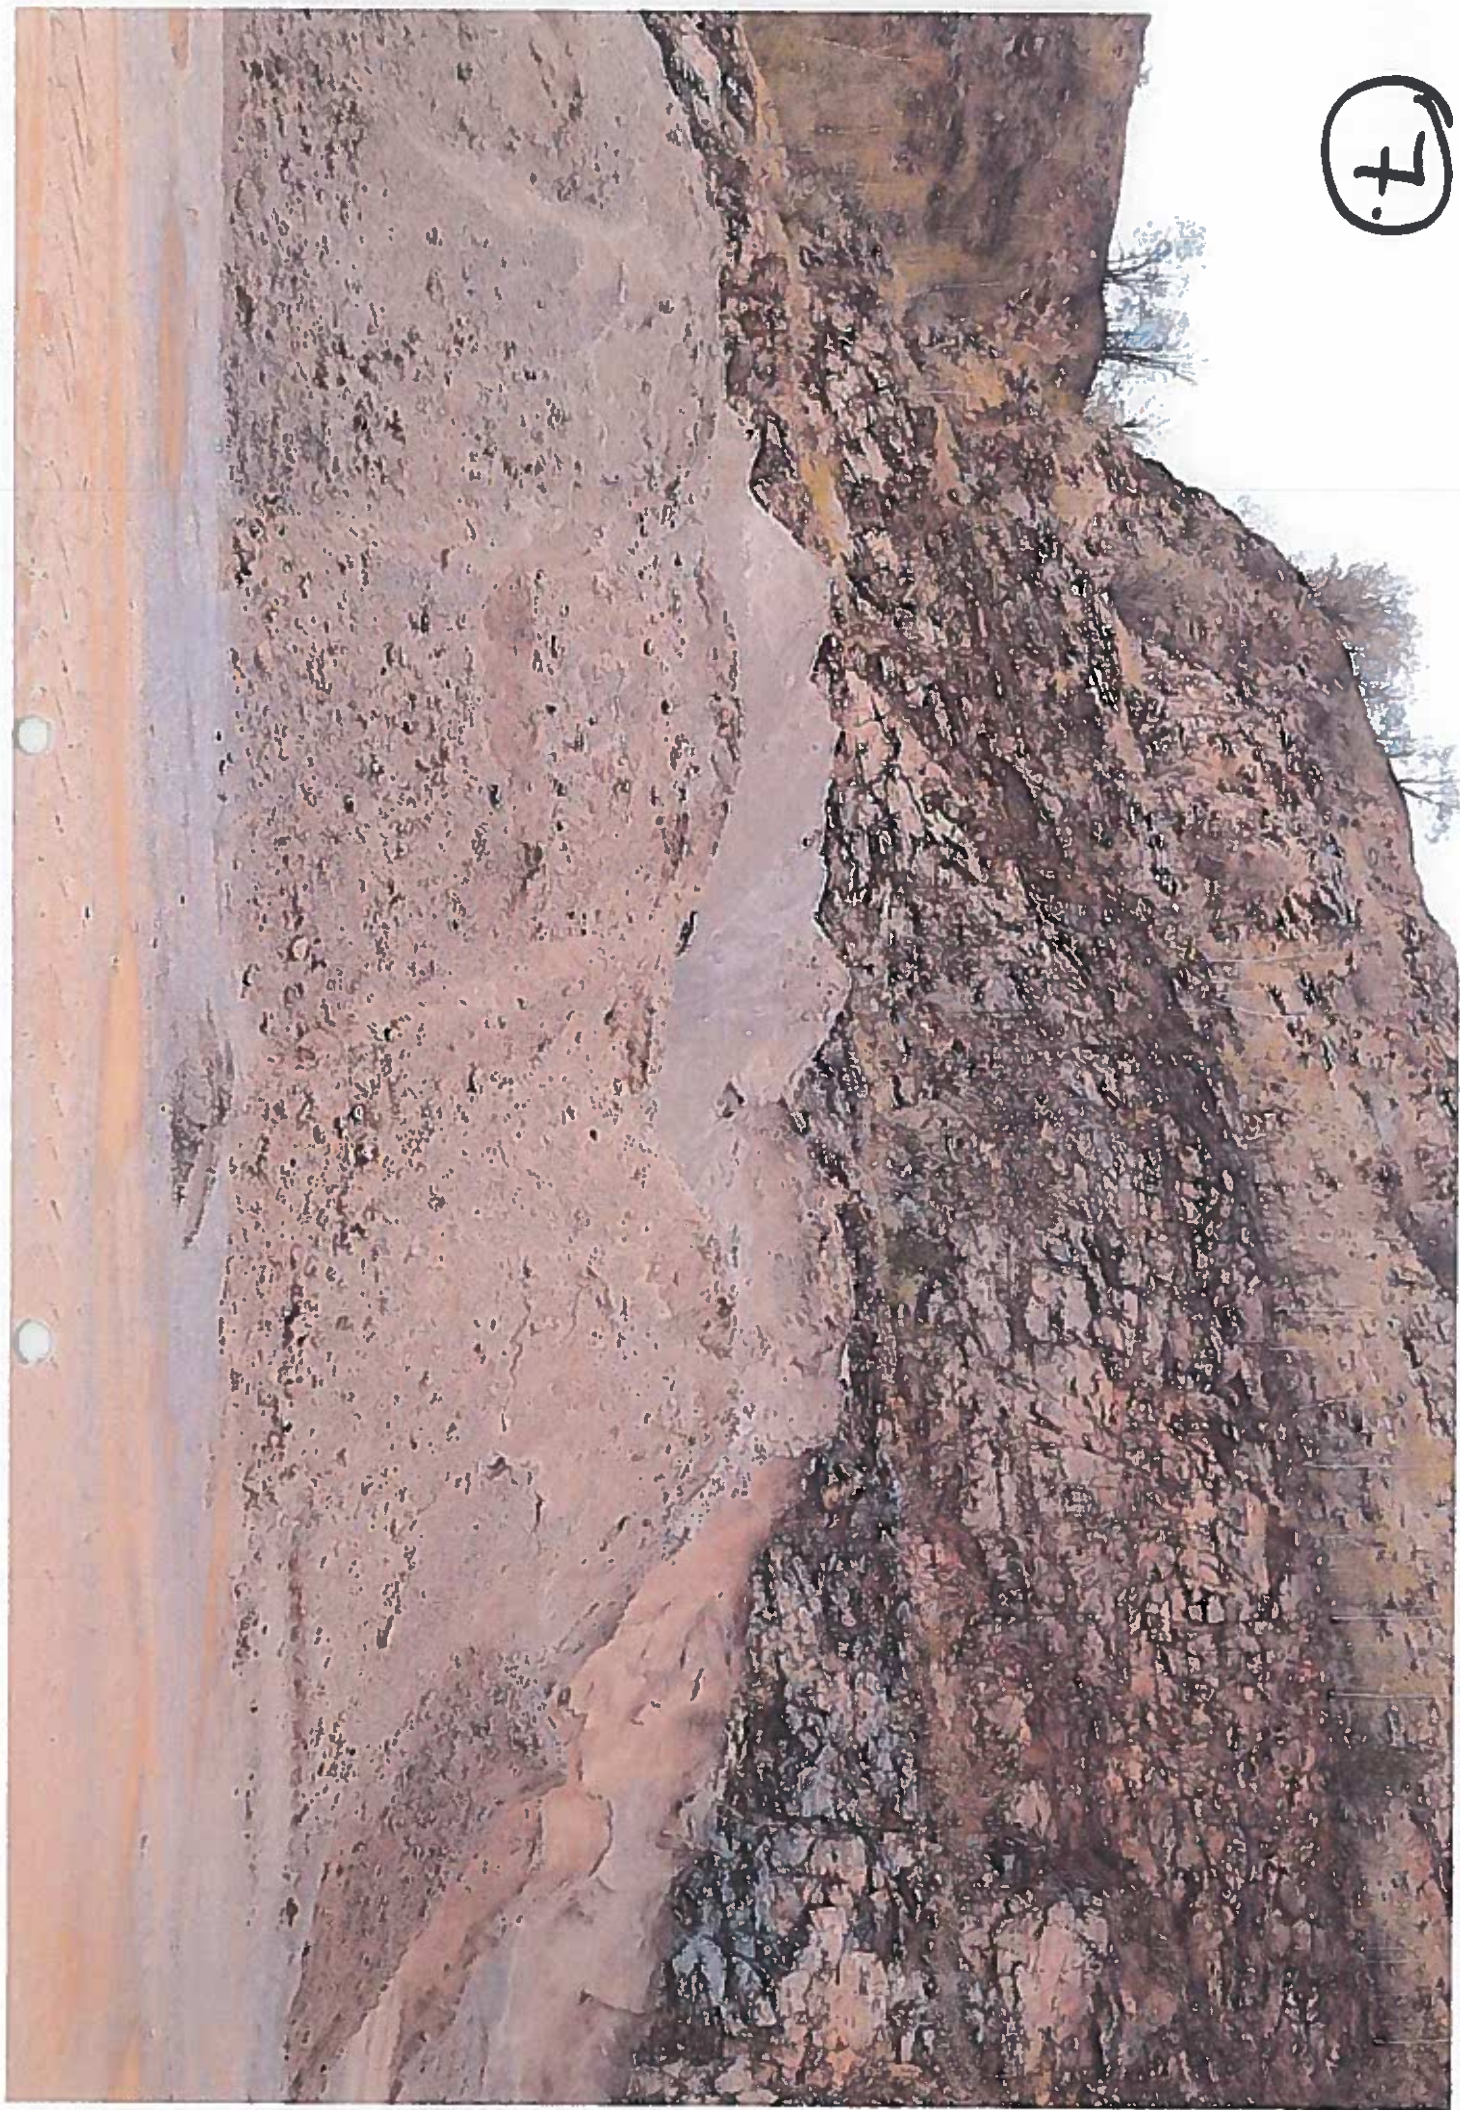
- prosívka – výpočtem plochy a výšky skládky volně loženého kameniva (cca 37 x 11 x 5 m) byl zjištěn objem 2035 m<sup>3</sup> což při objemové hmotnosti 2100 kg/m<sup>3</sup> činí cca 4300 t (foto č. 6 -7 ), Objemová hmotnost prosívky se pohybuje v rozmezí 1900 – 2200 kg/m<sup>3</sup>

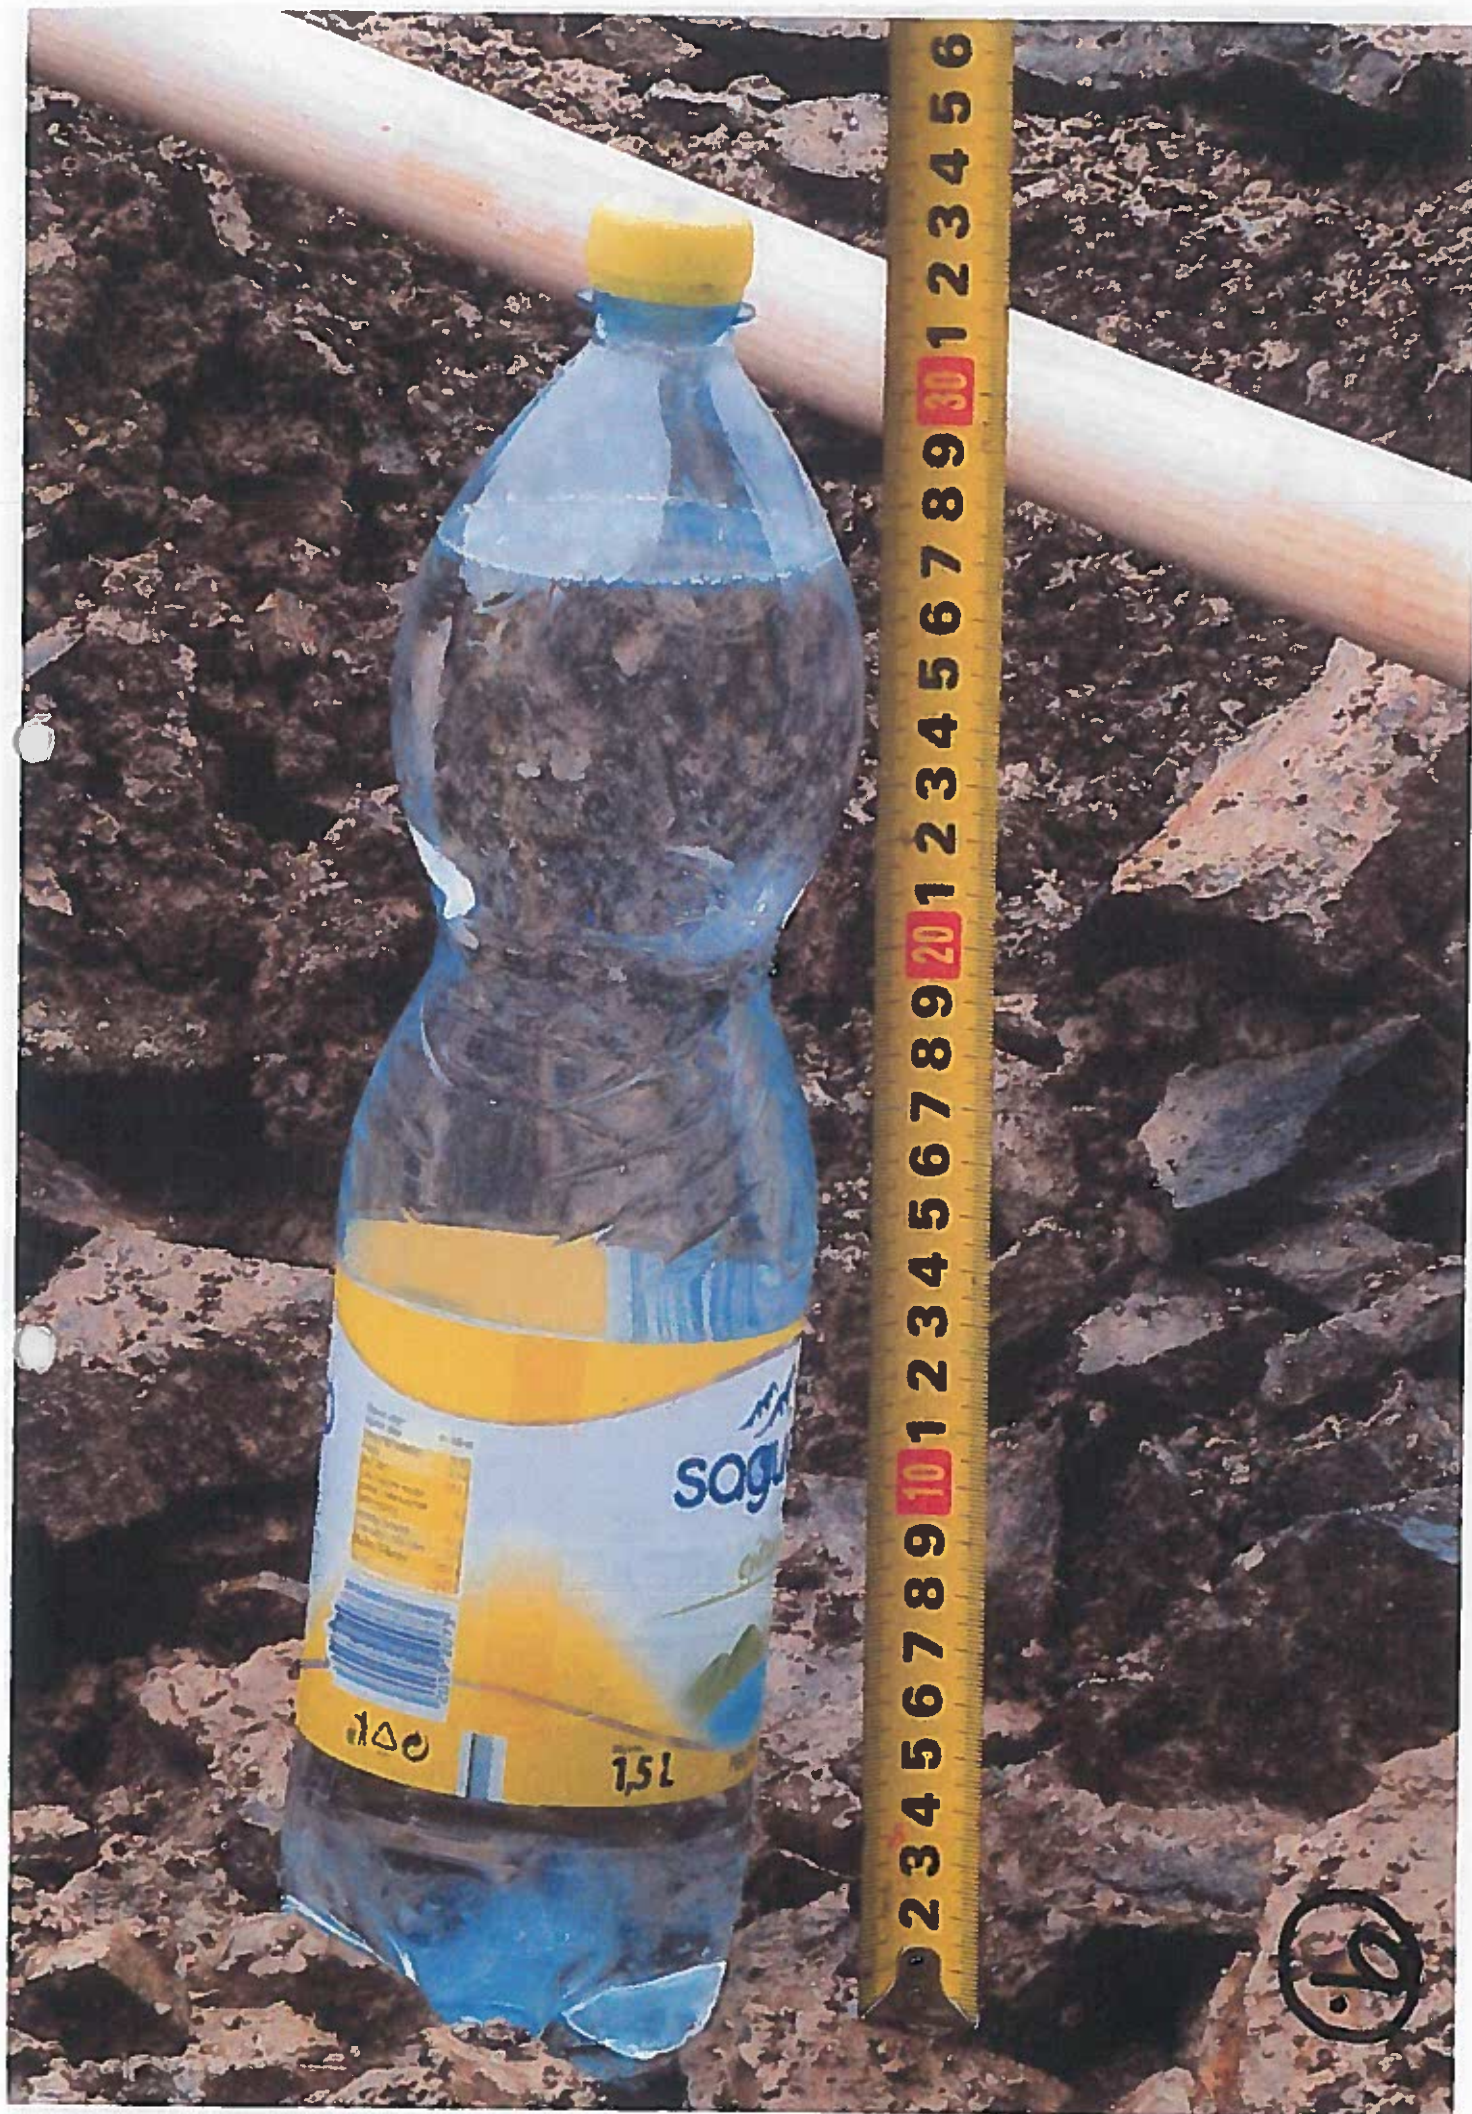
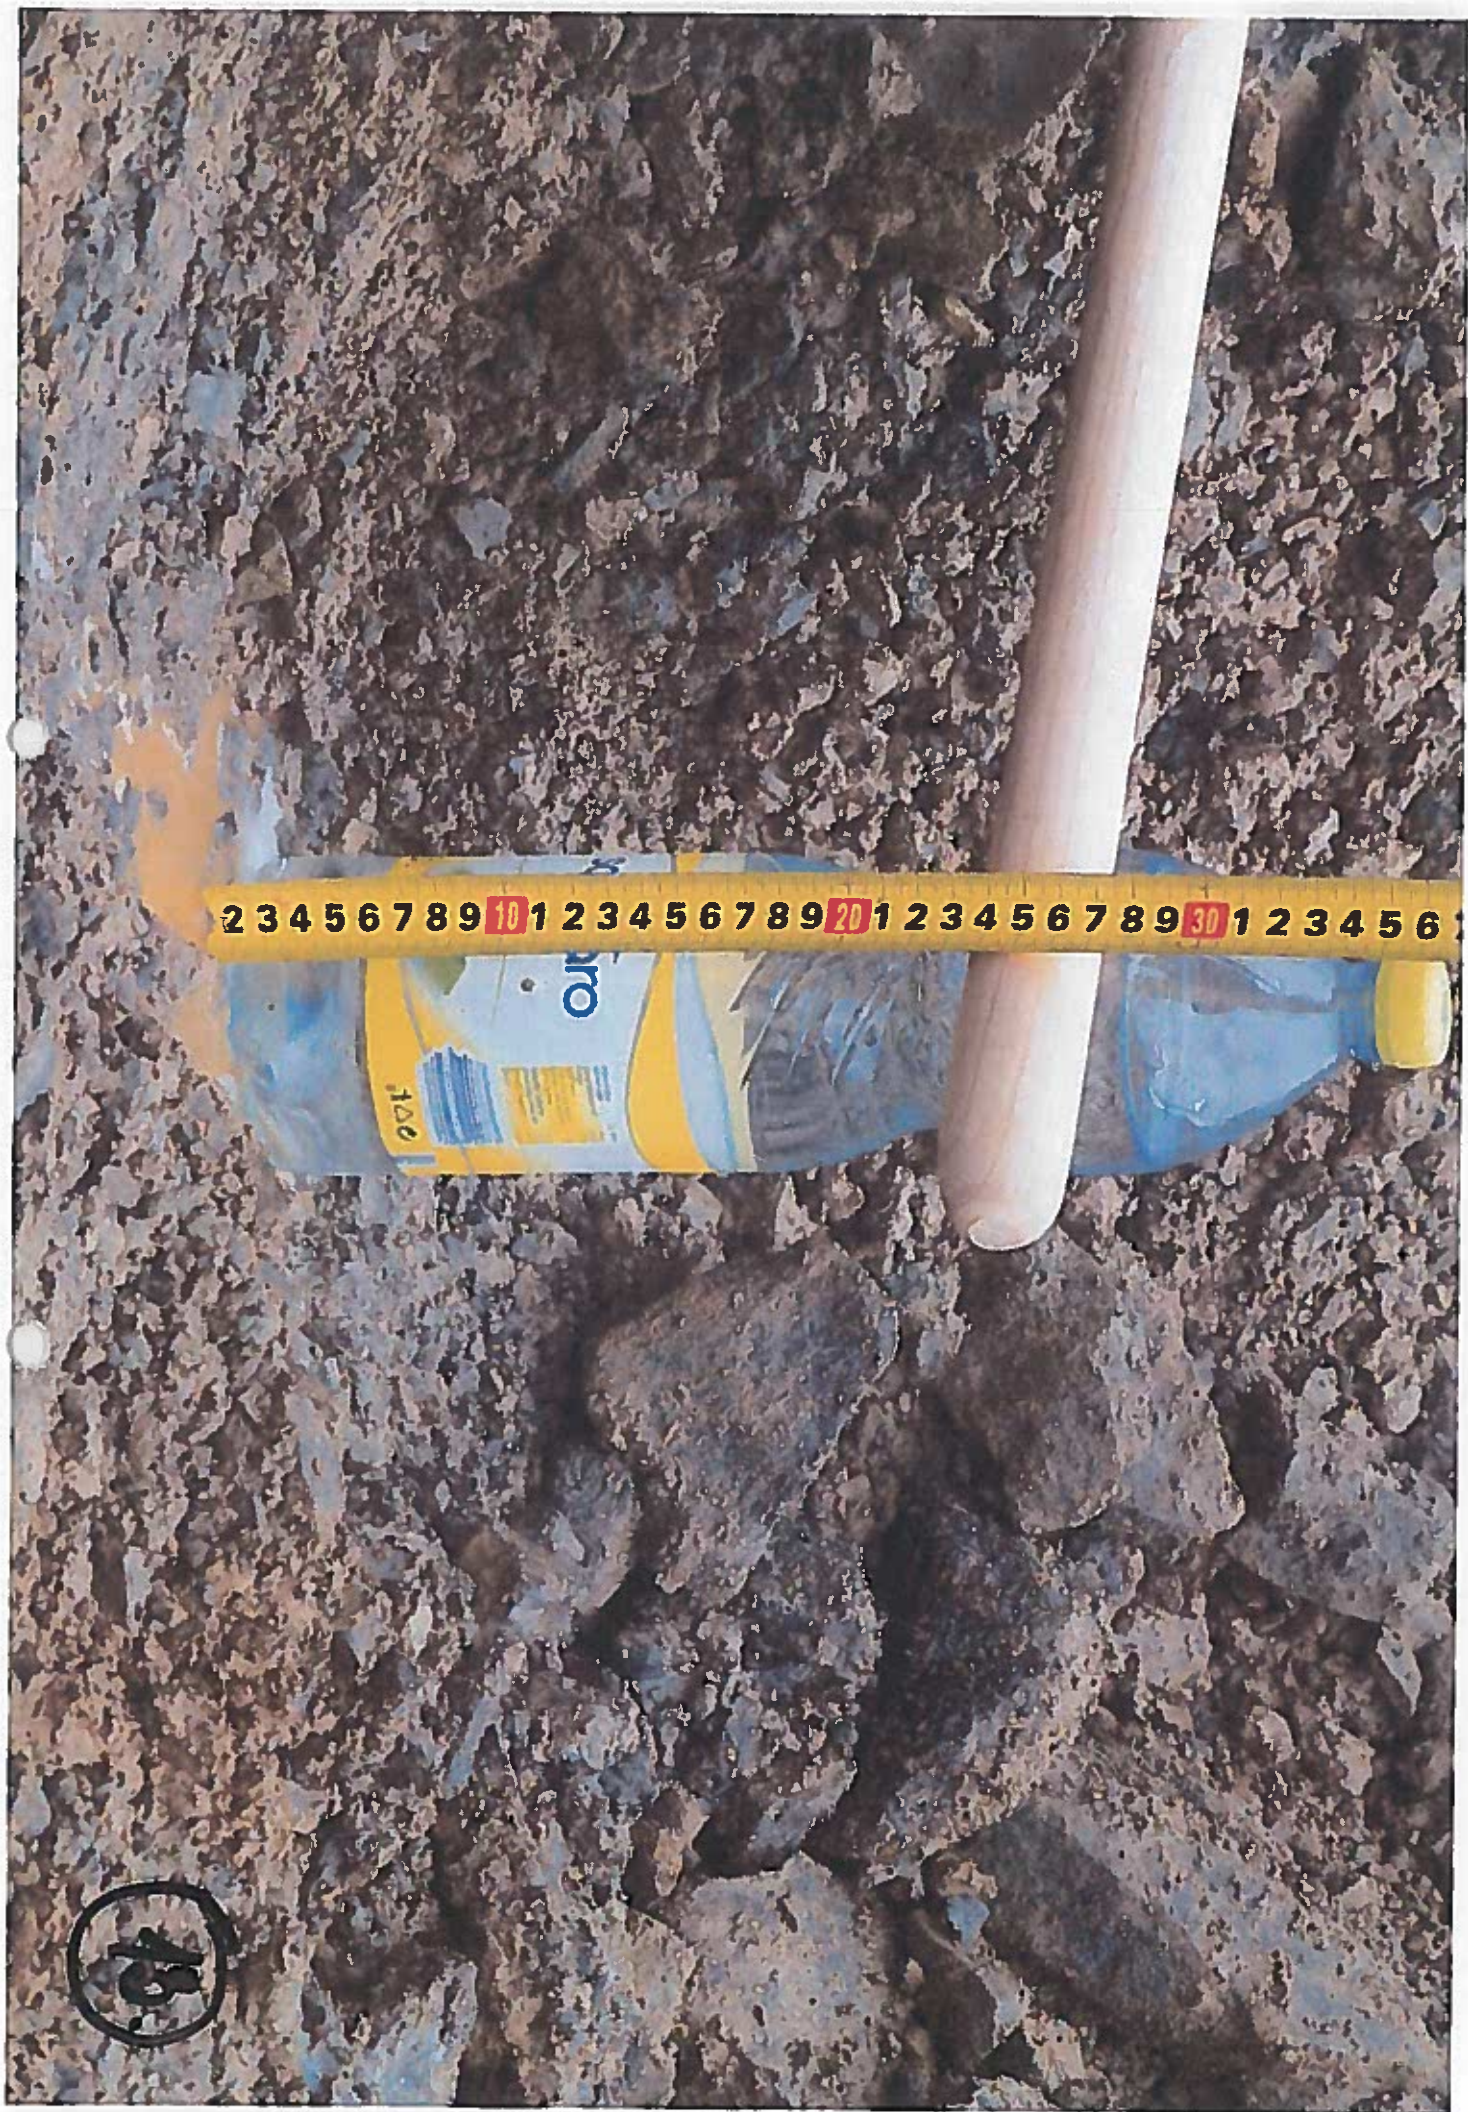
Dne 28. 4. byly provedeny sondy ke zjištění tloušťky vrstvy kameniva, která je zaježděna na povrchu skládky (viz foto č. 8 -9, 10 – 11, 12 -14, 15 -16). Tloušťka vrstvy je v průměru cca 20 cm, plocha skládek cca 3900 m<sup>2</sup> – t.j. cca 780 m<sup>3</sup> – to by odpovídalo cca 1600 t kameniva. Další objem kameniva zůstává u paty stěny lomu (viz foto č. 17 -20).
