## Chyba v evidenci kameniva v kamenolomu Nové Město na Moravě

## Zpráva o kontrole správy kamenolomu.

**Stav skladů : kamenolom k 30.4.2017**

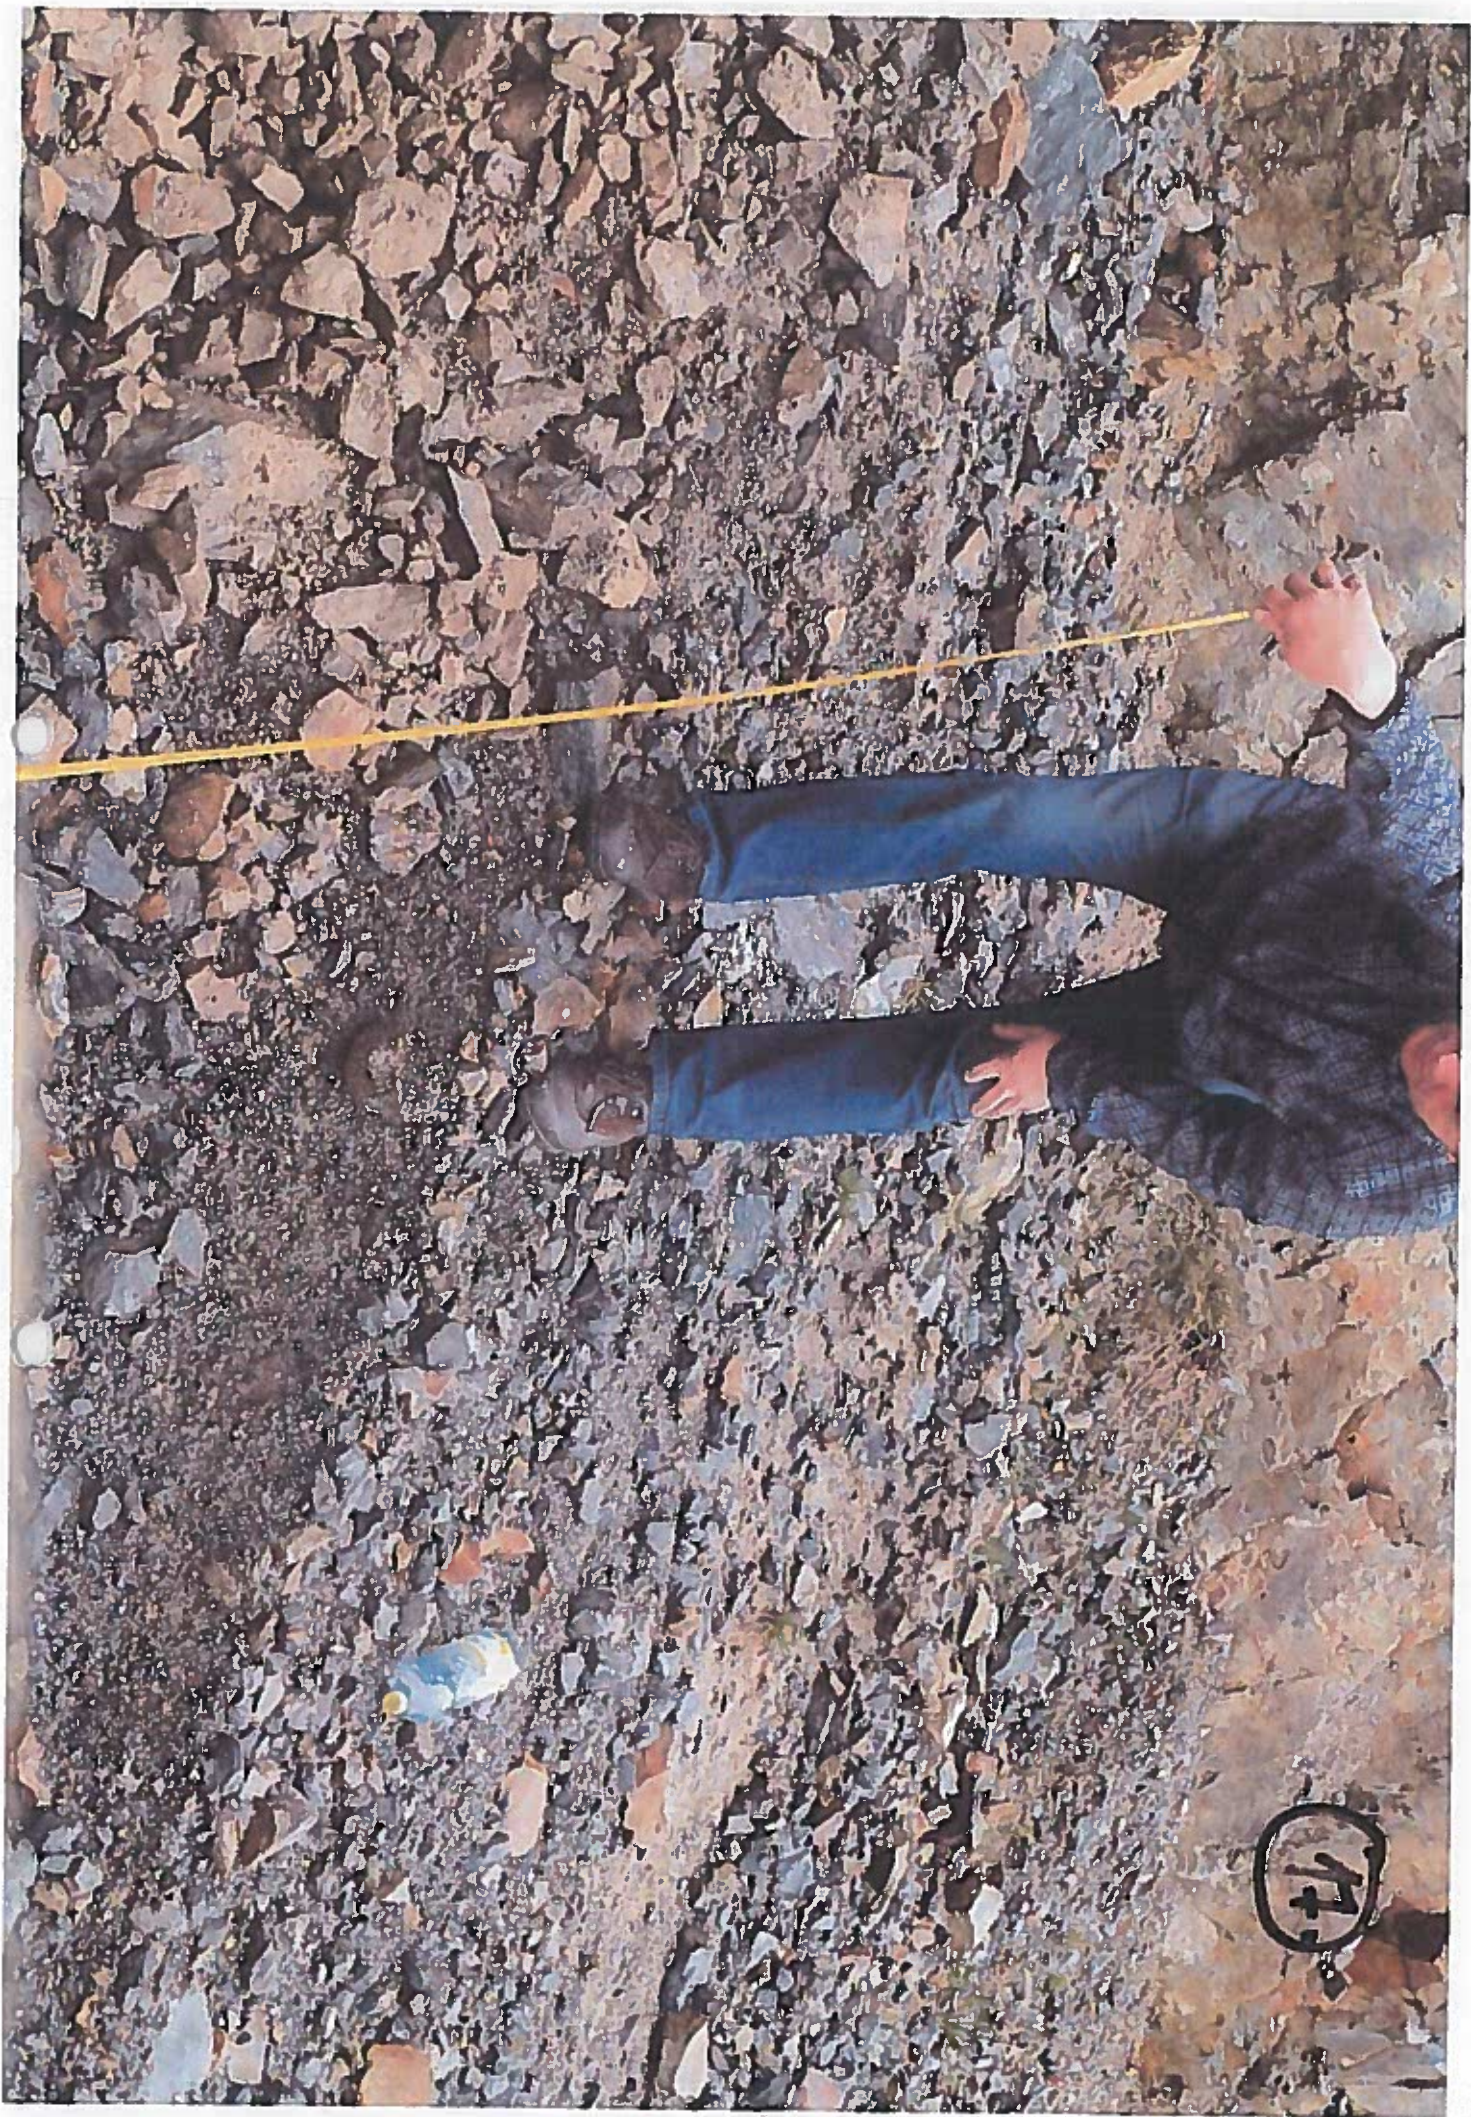
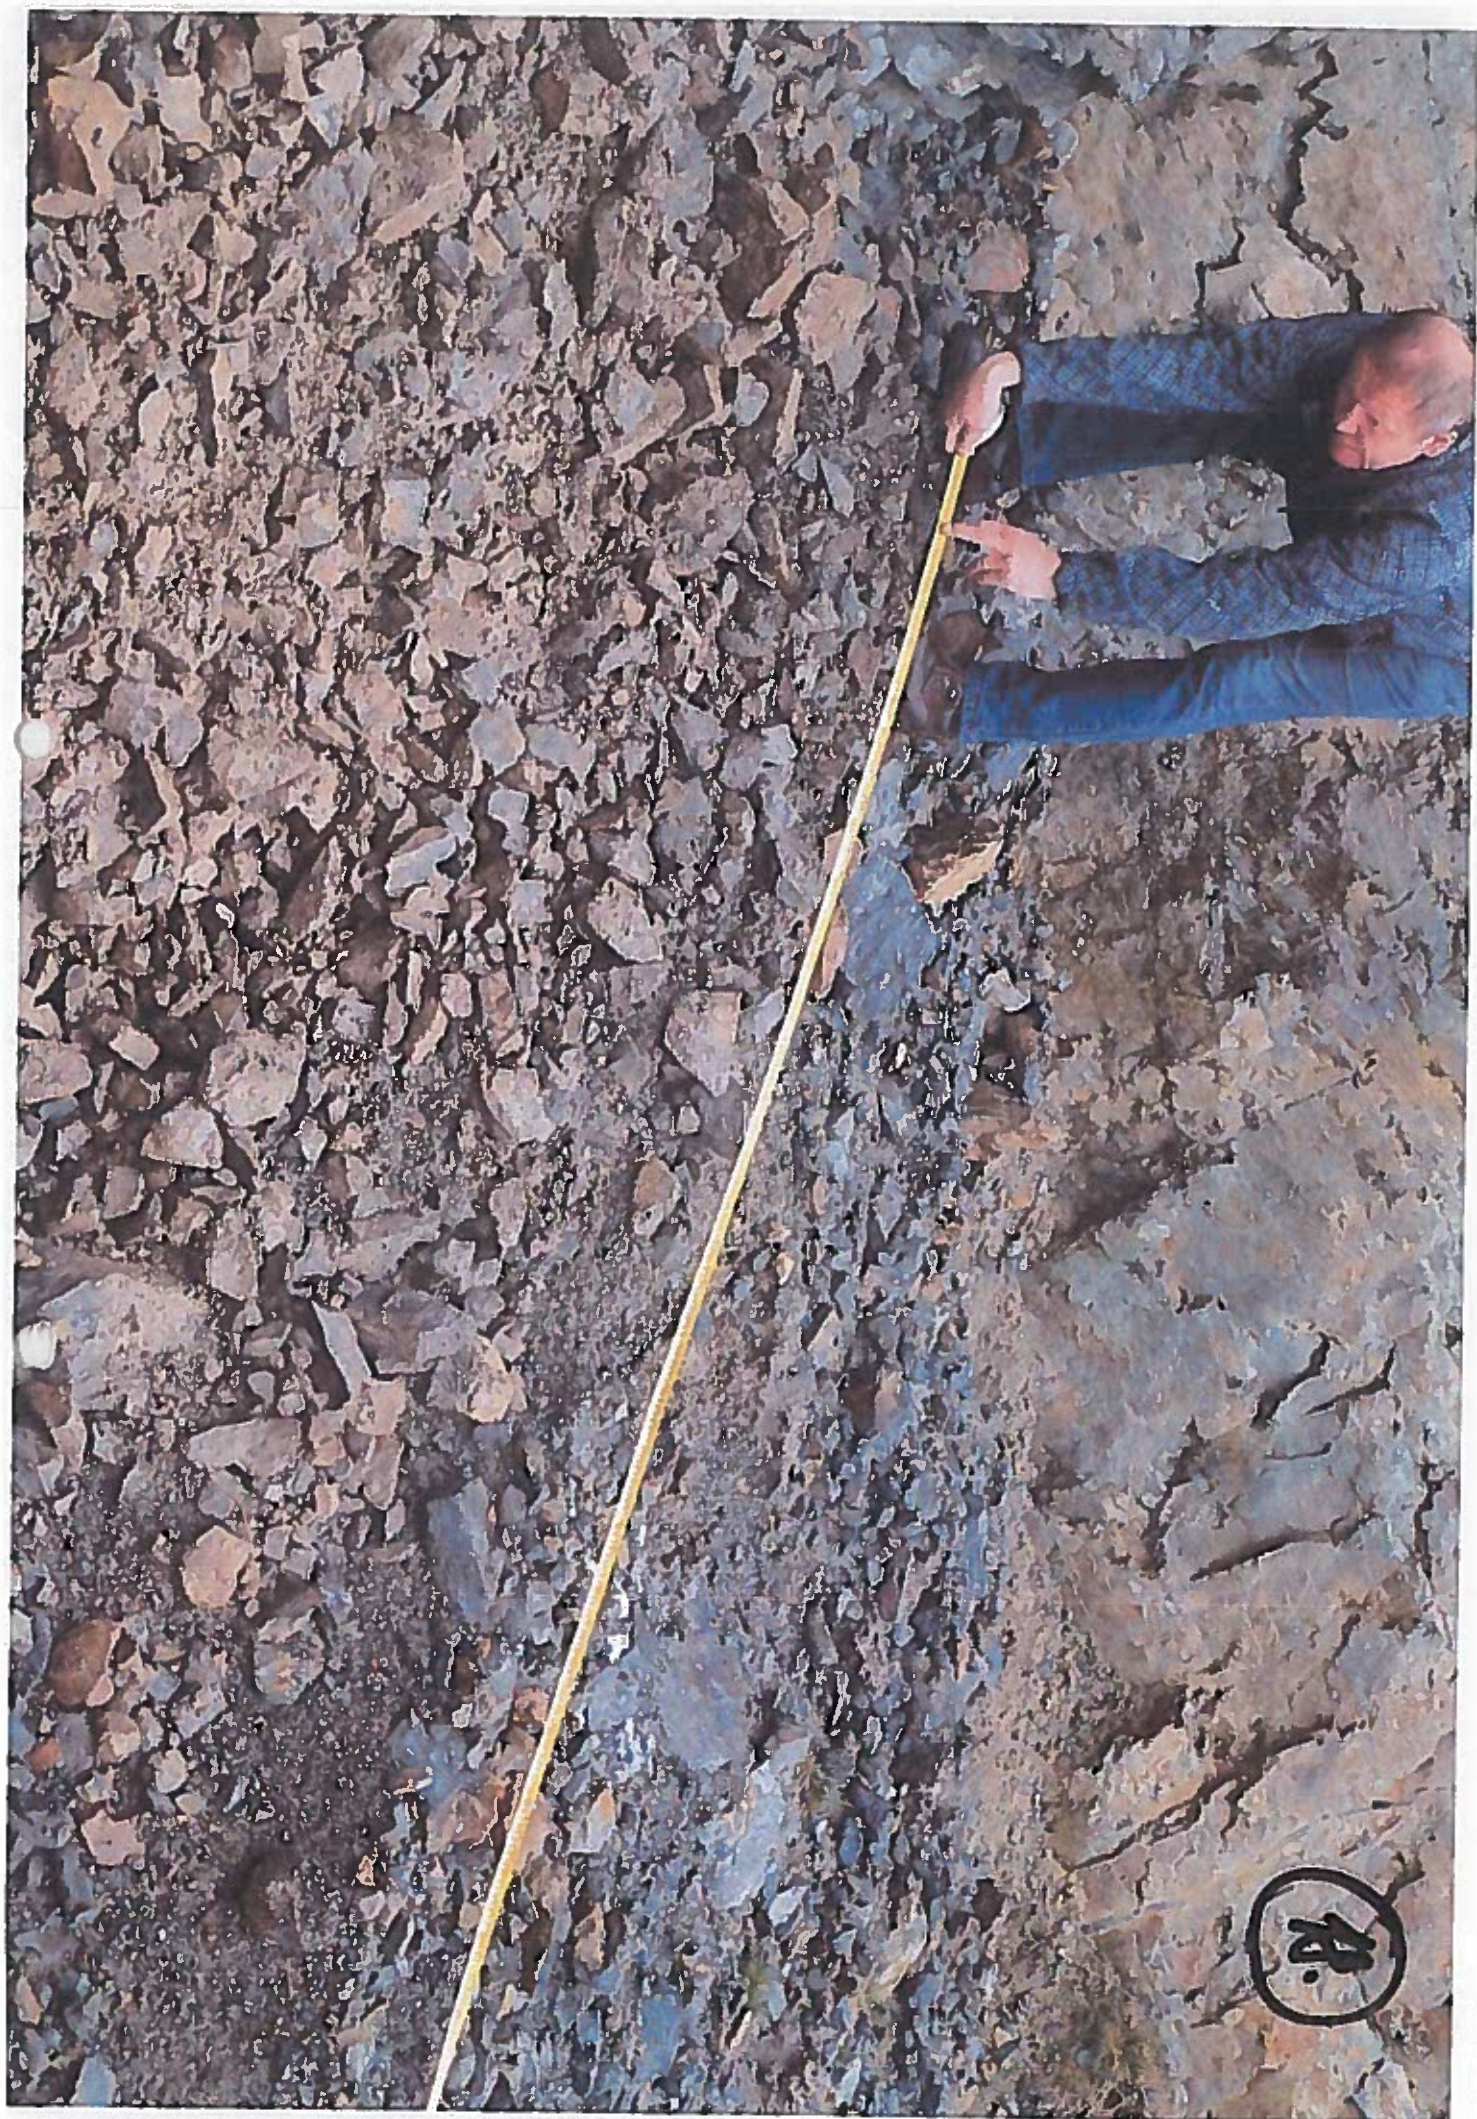
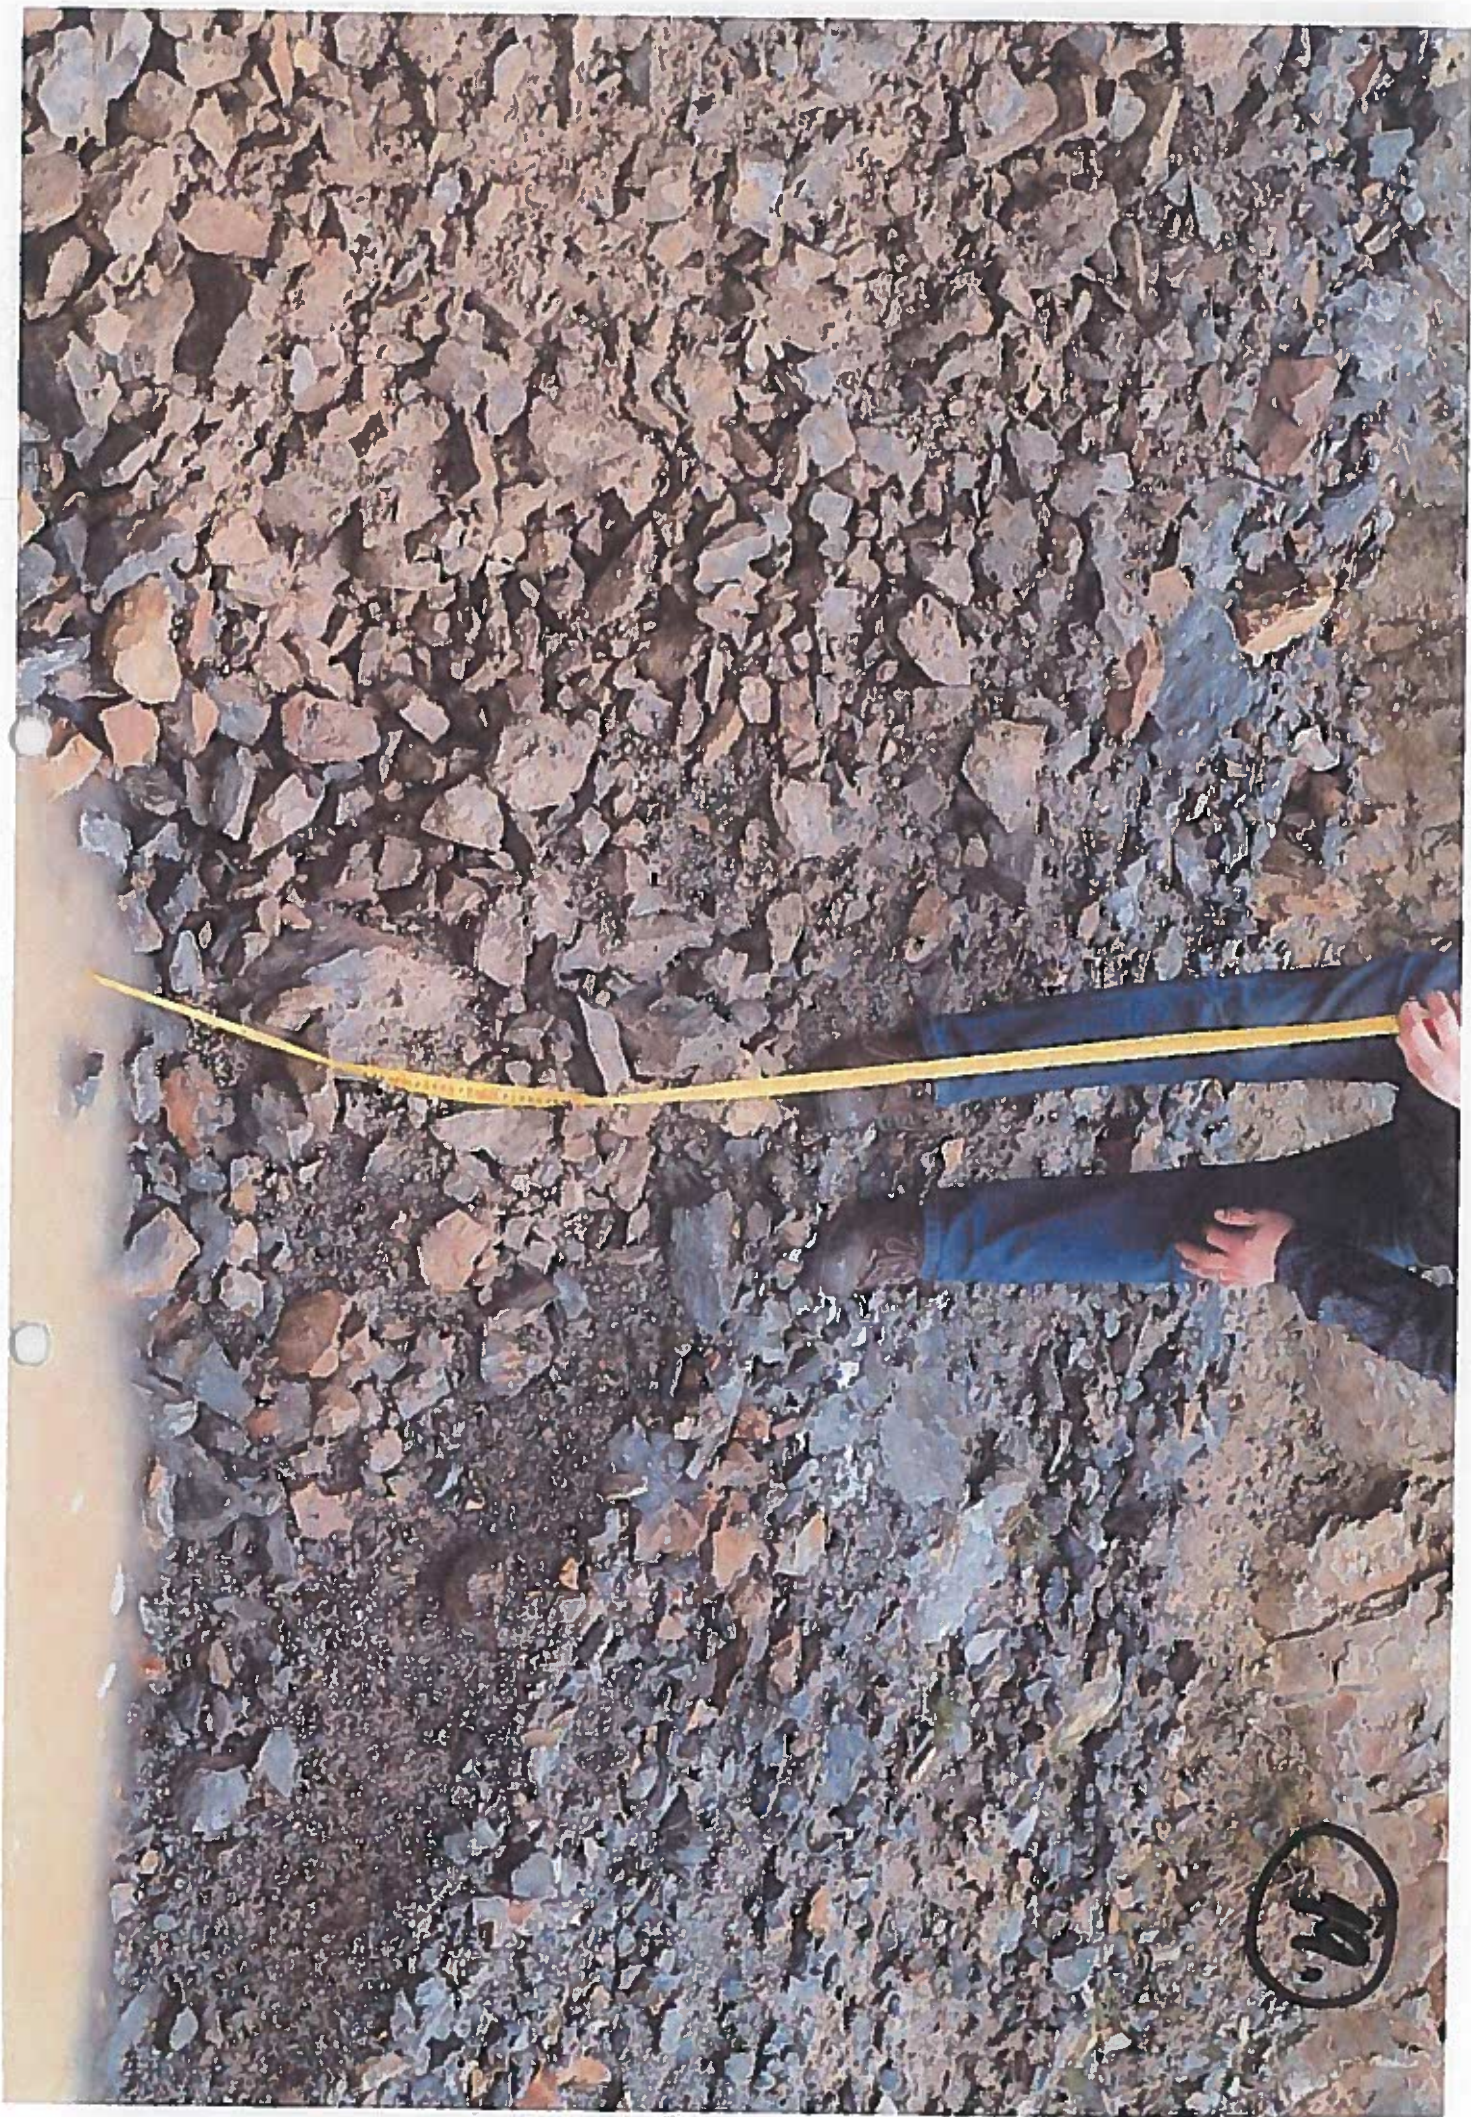
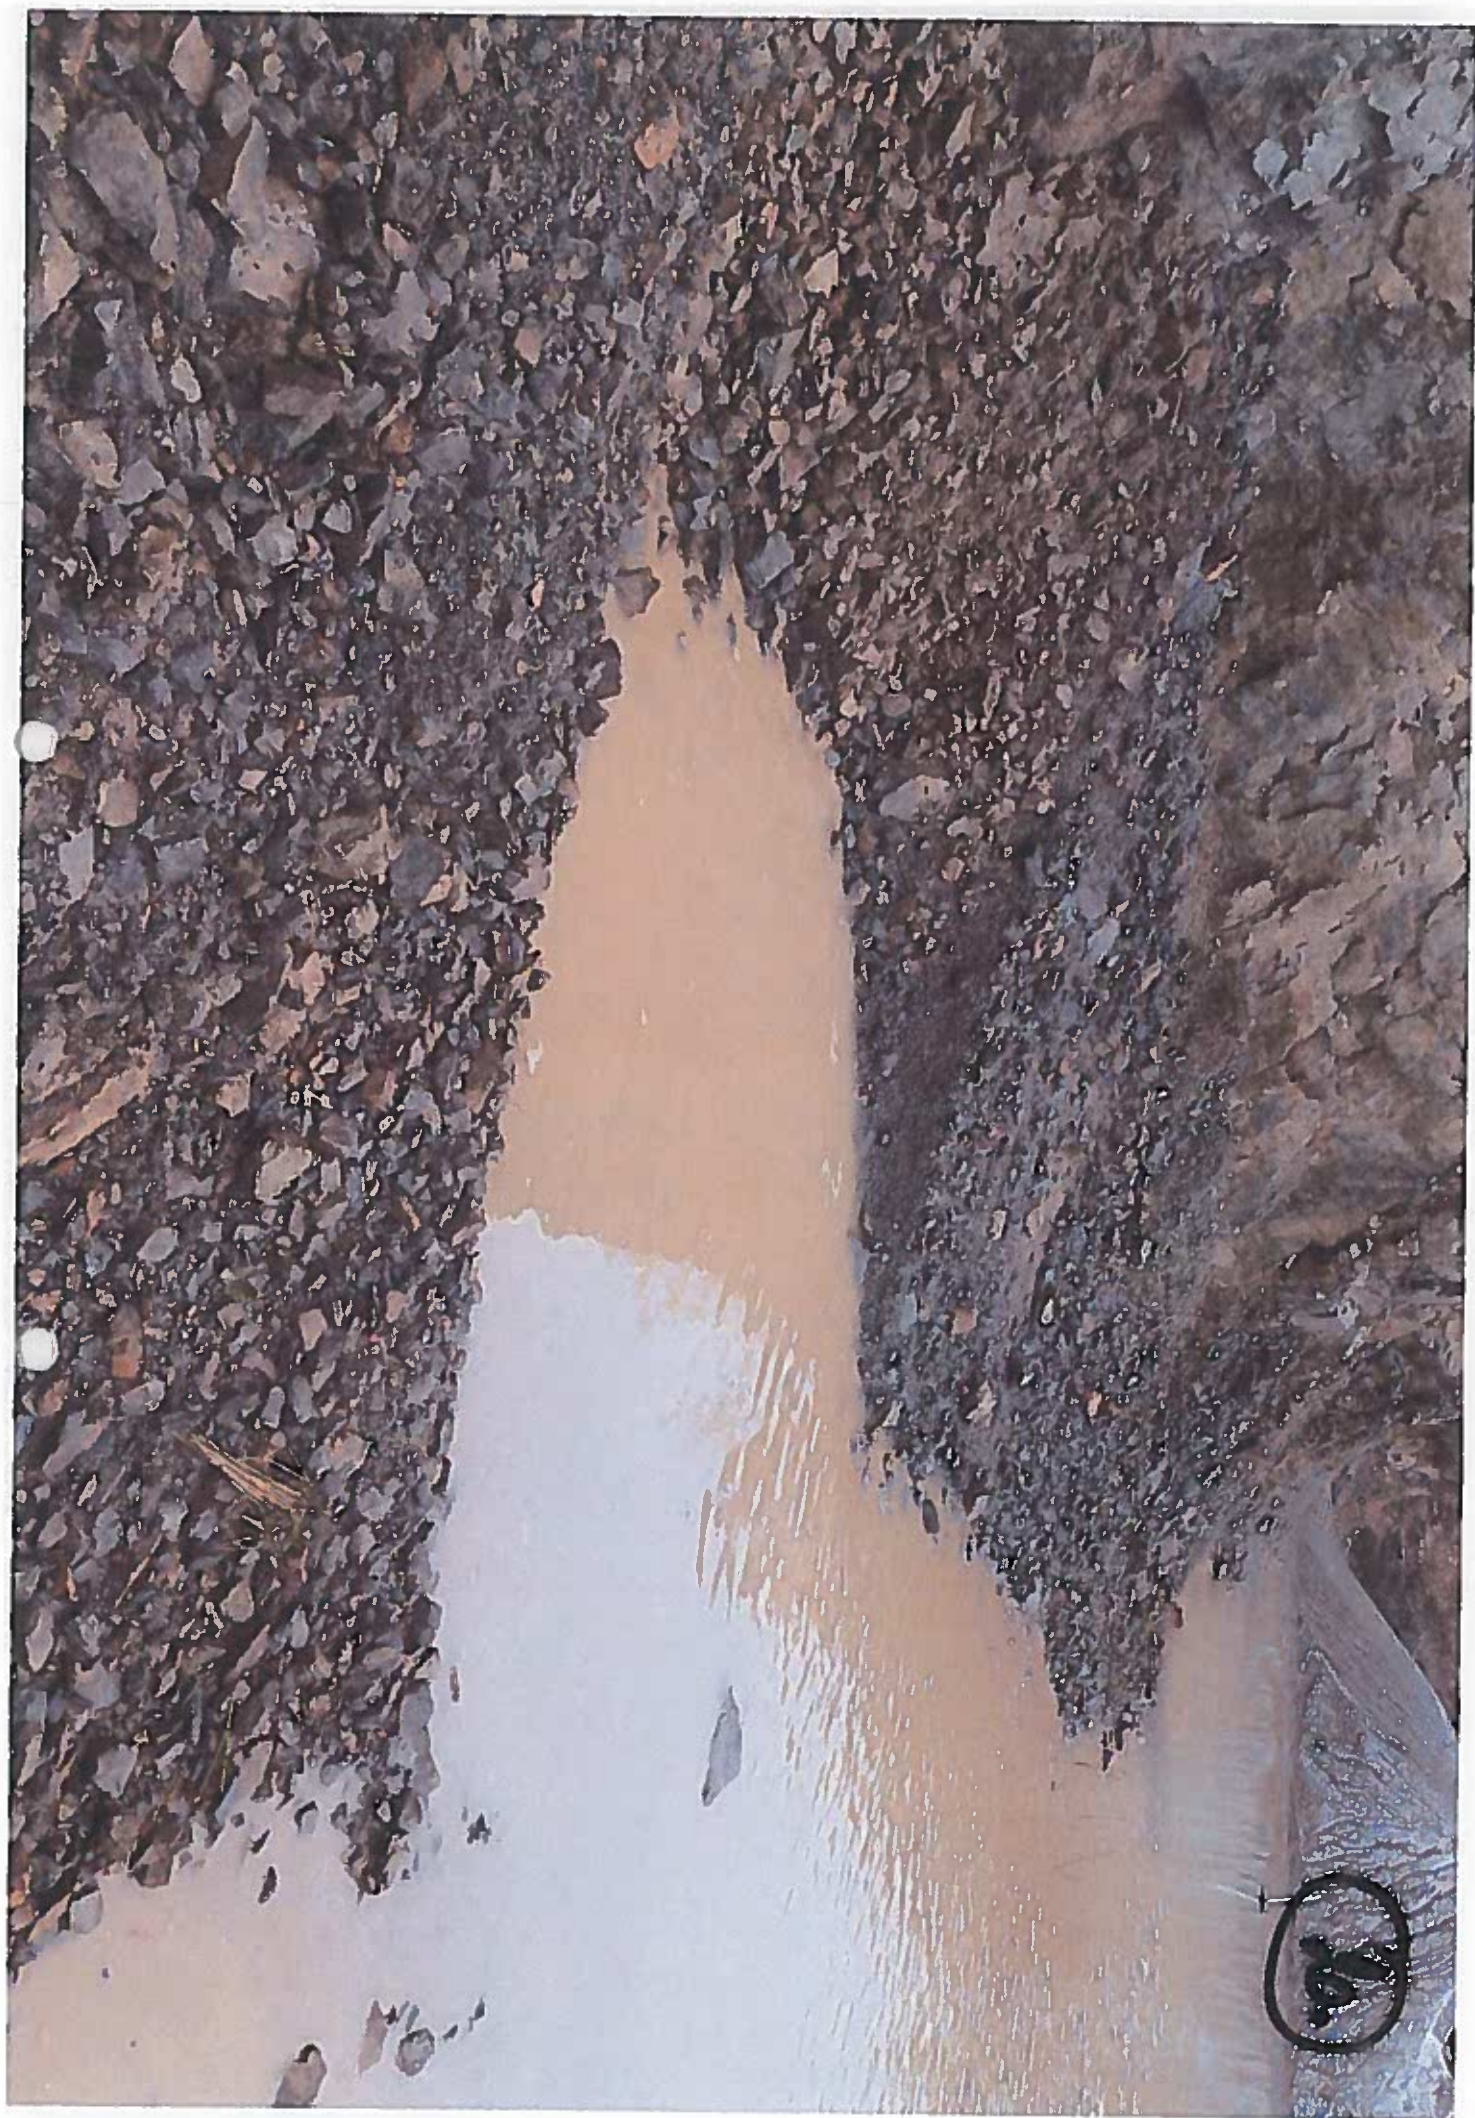
Dne 28. 4. byly provedeny sondy ke zjištění tloušťky vrstvy kameniva, která je zaježděna na povrchu skládky (viz foto č. 8 -9, 10 – 11, 12 -14, 15 -16). Tloušťka vrstvy je v průměru cca 20 cm, plocha skládek cca 3900 m<sup>2</sup> – t.j. cca 780 m<sup>3</sup> – to by odpovídalo cca 1600 t kameniva. Další objem kameniva zůstává u paty stěny lomu (viz foto č. 17 -20).

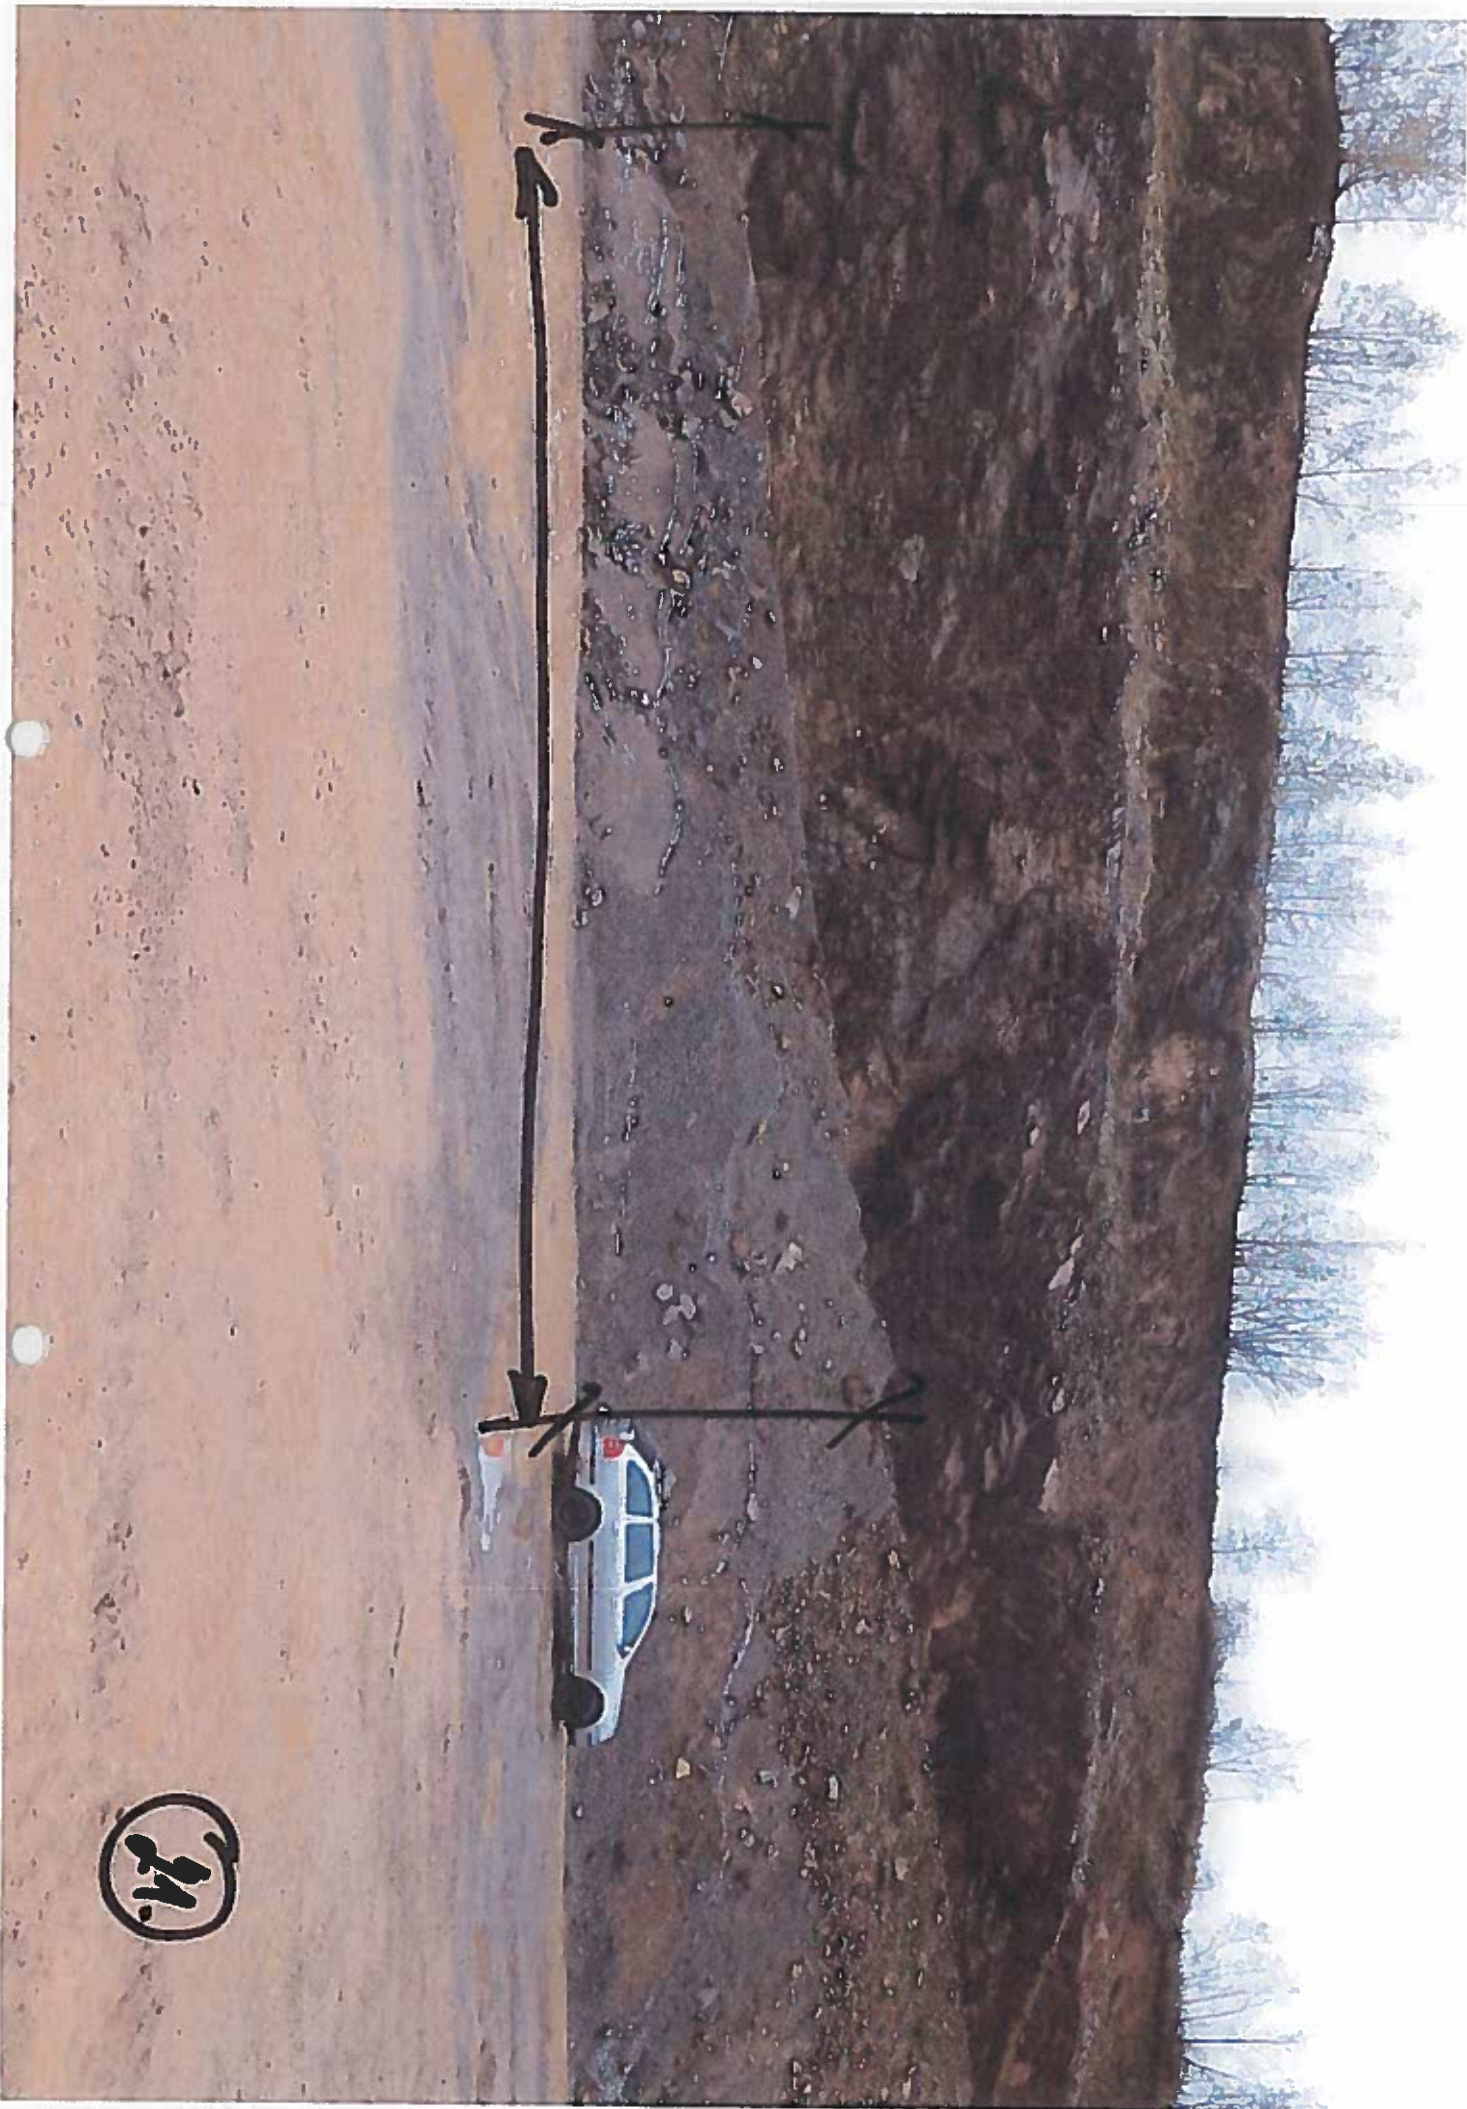
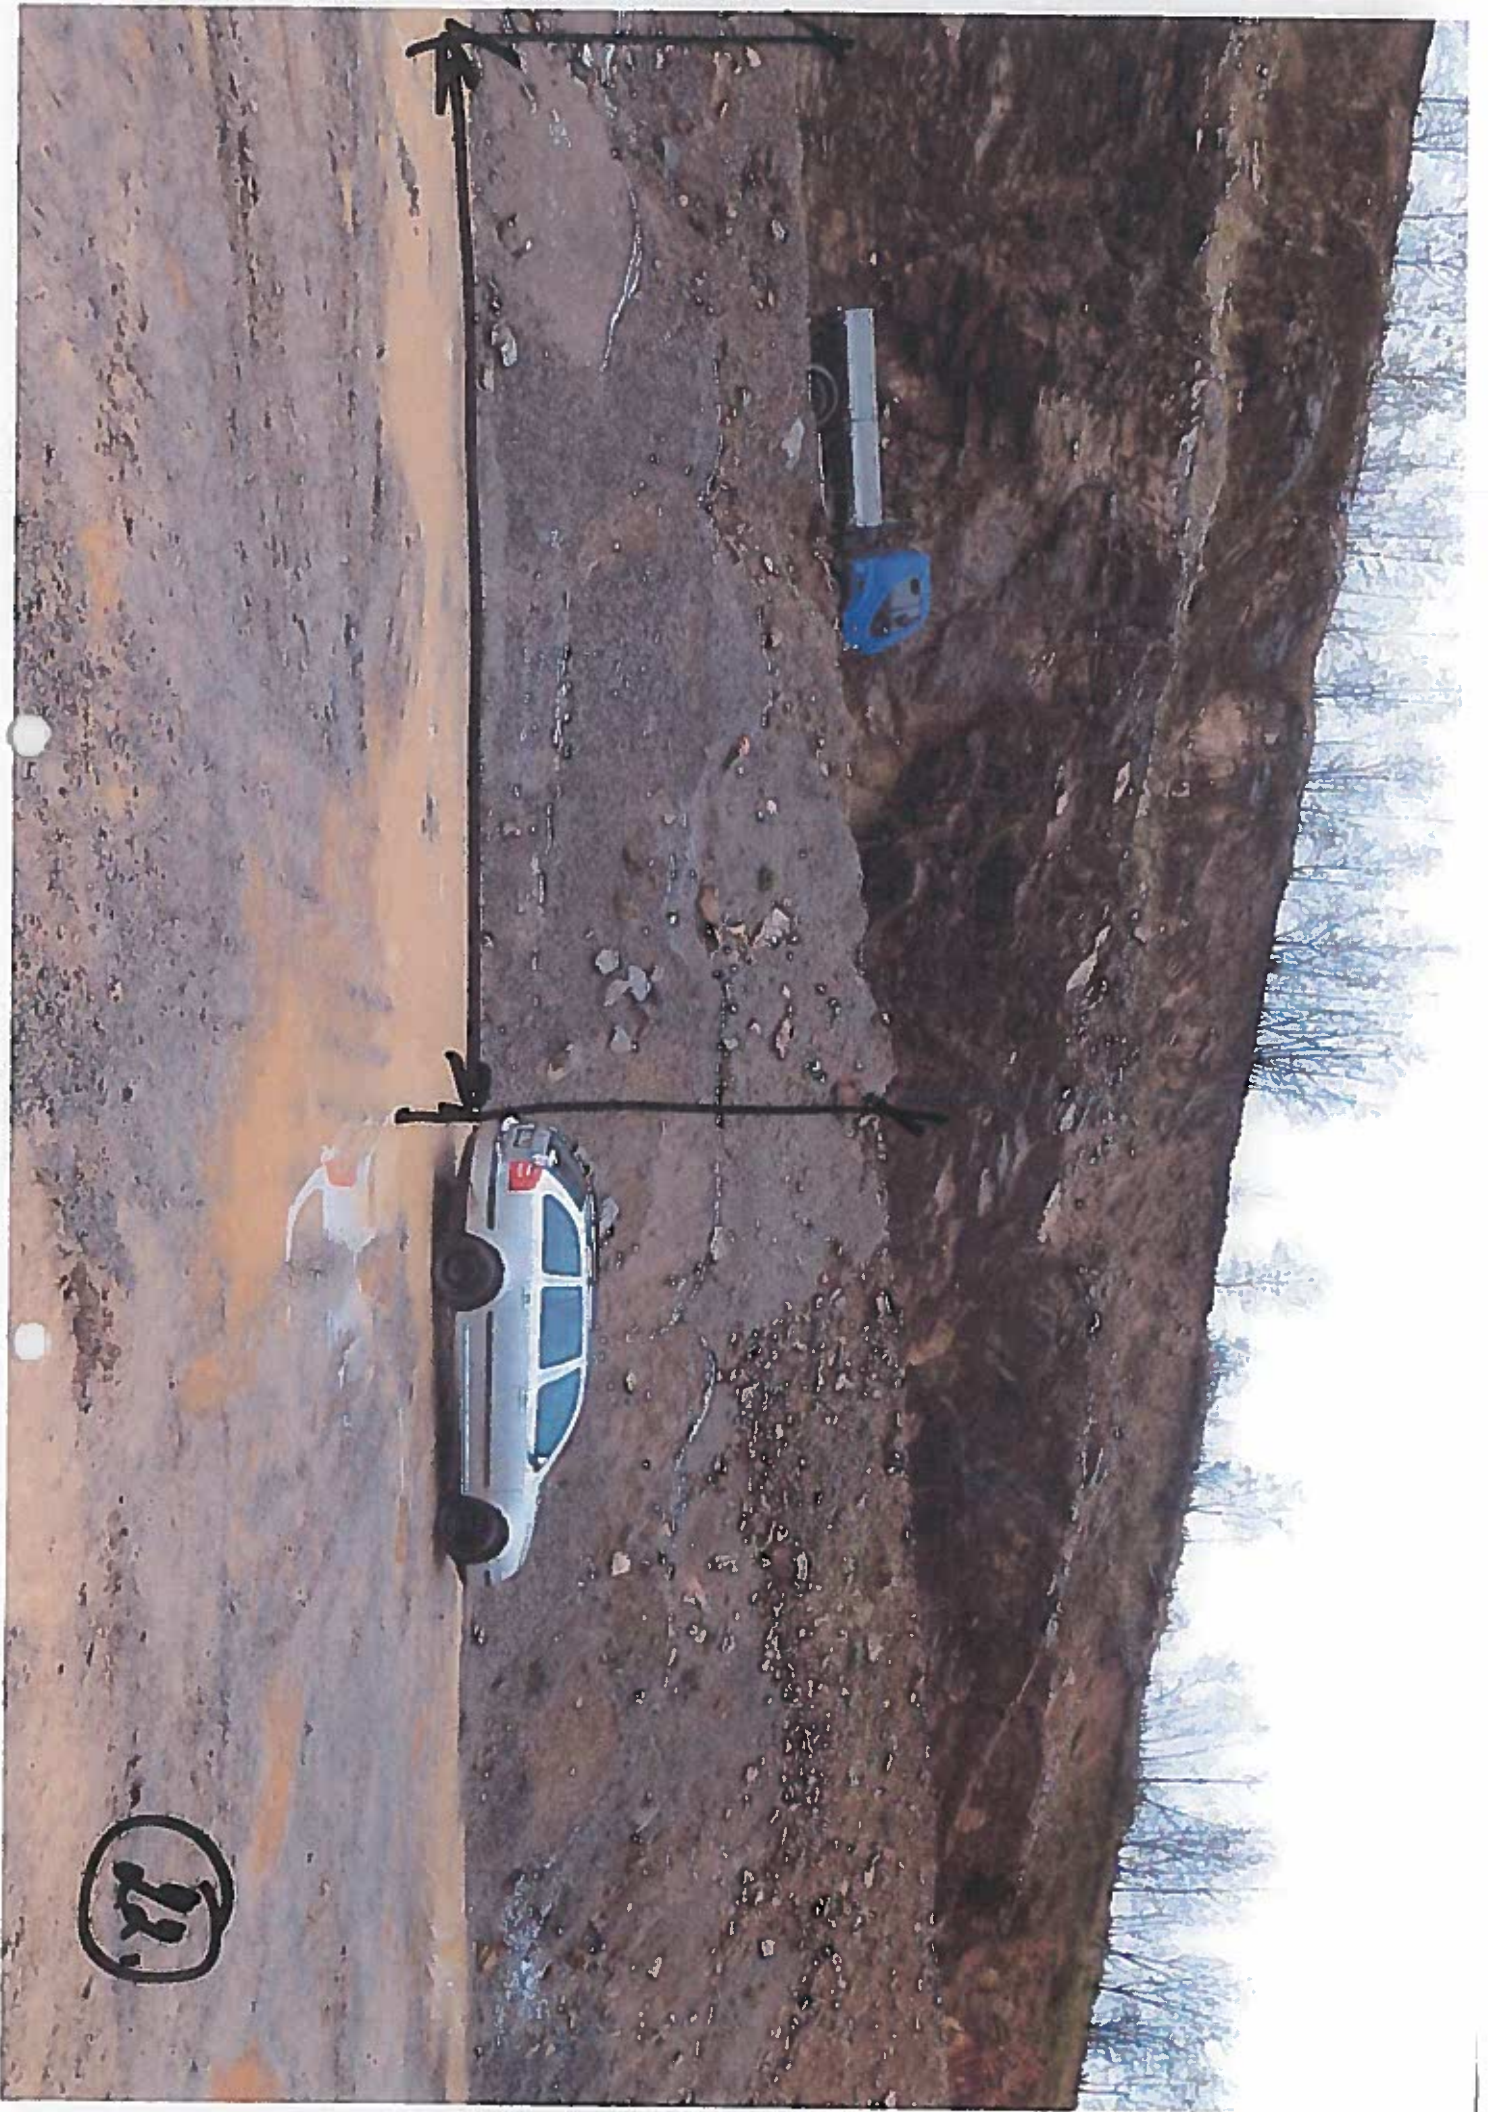
Část vytěženého surového kameniva + drceného kameniva a prosívky byla užita na prodloužení sjezdu do lomu po odstřelu (foto č. 21 -22).
