## Chyba v evidenci kameniva v kamenolomu Nové Město na Moravě

## Zpráva o kontrole správy kamenolomu.

**Stav skladů : kamenolom k 30.4.2017**

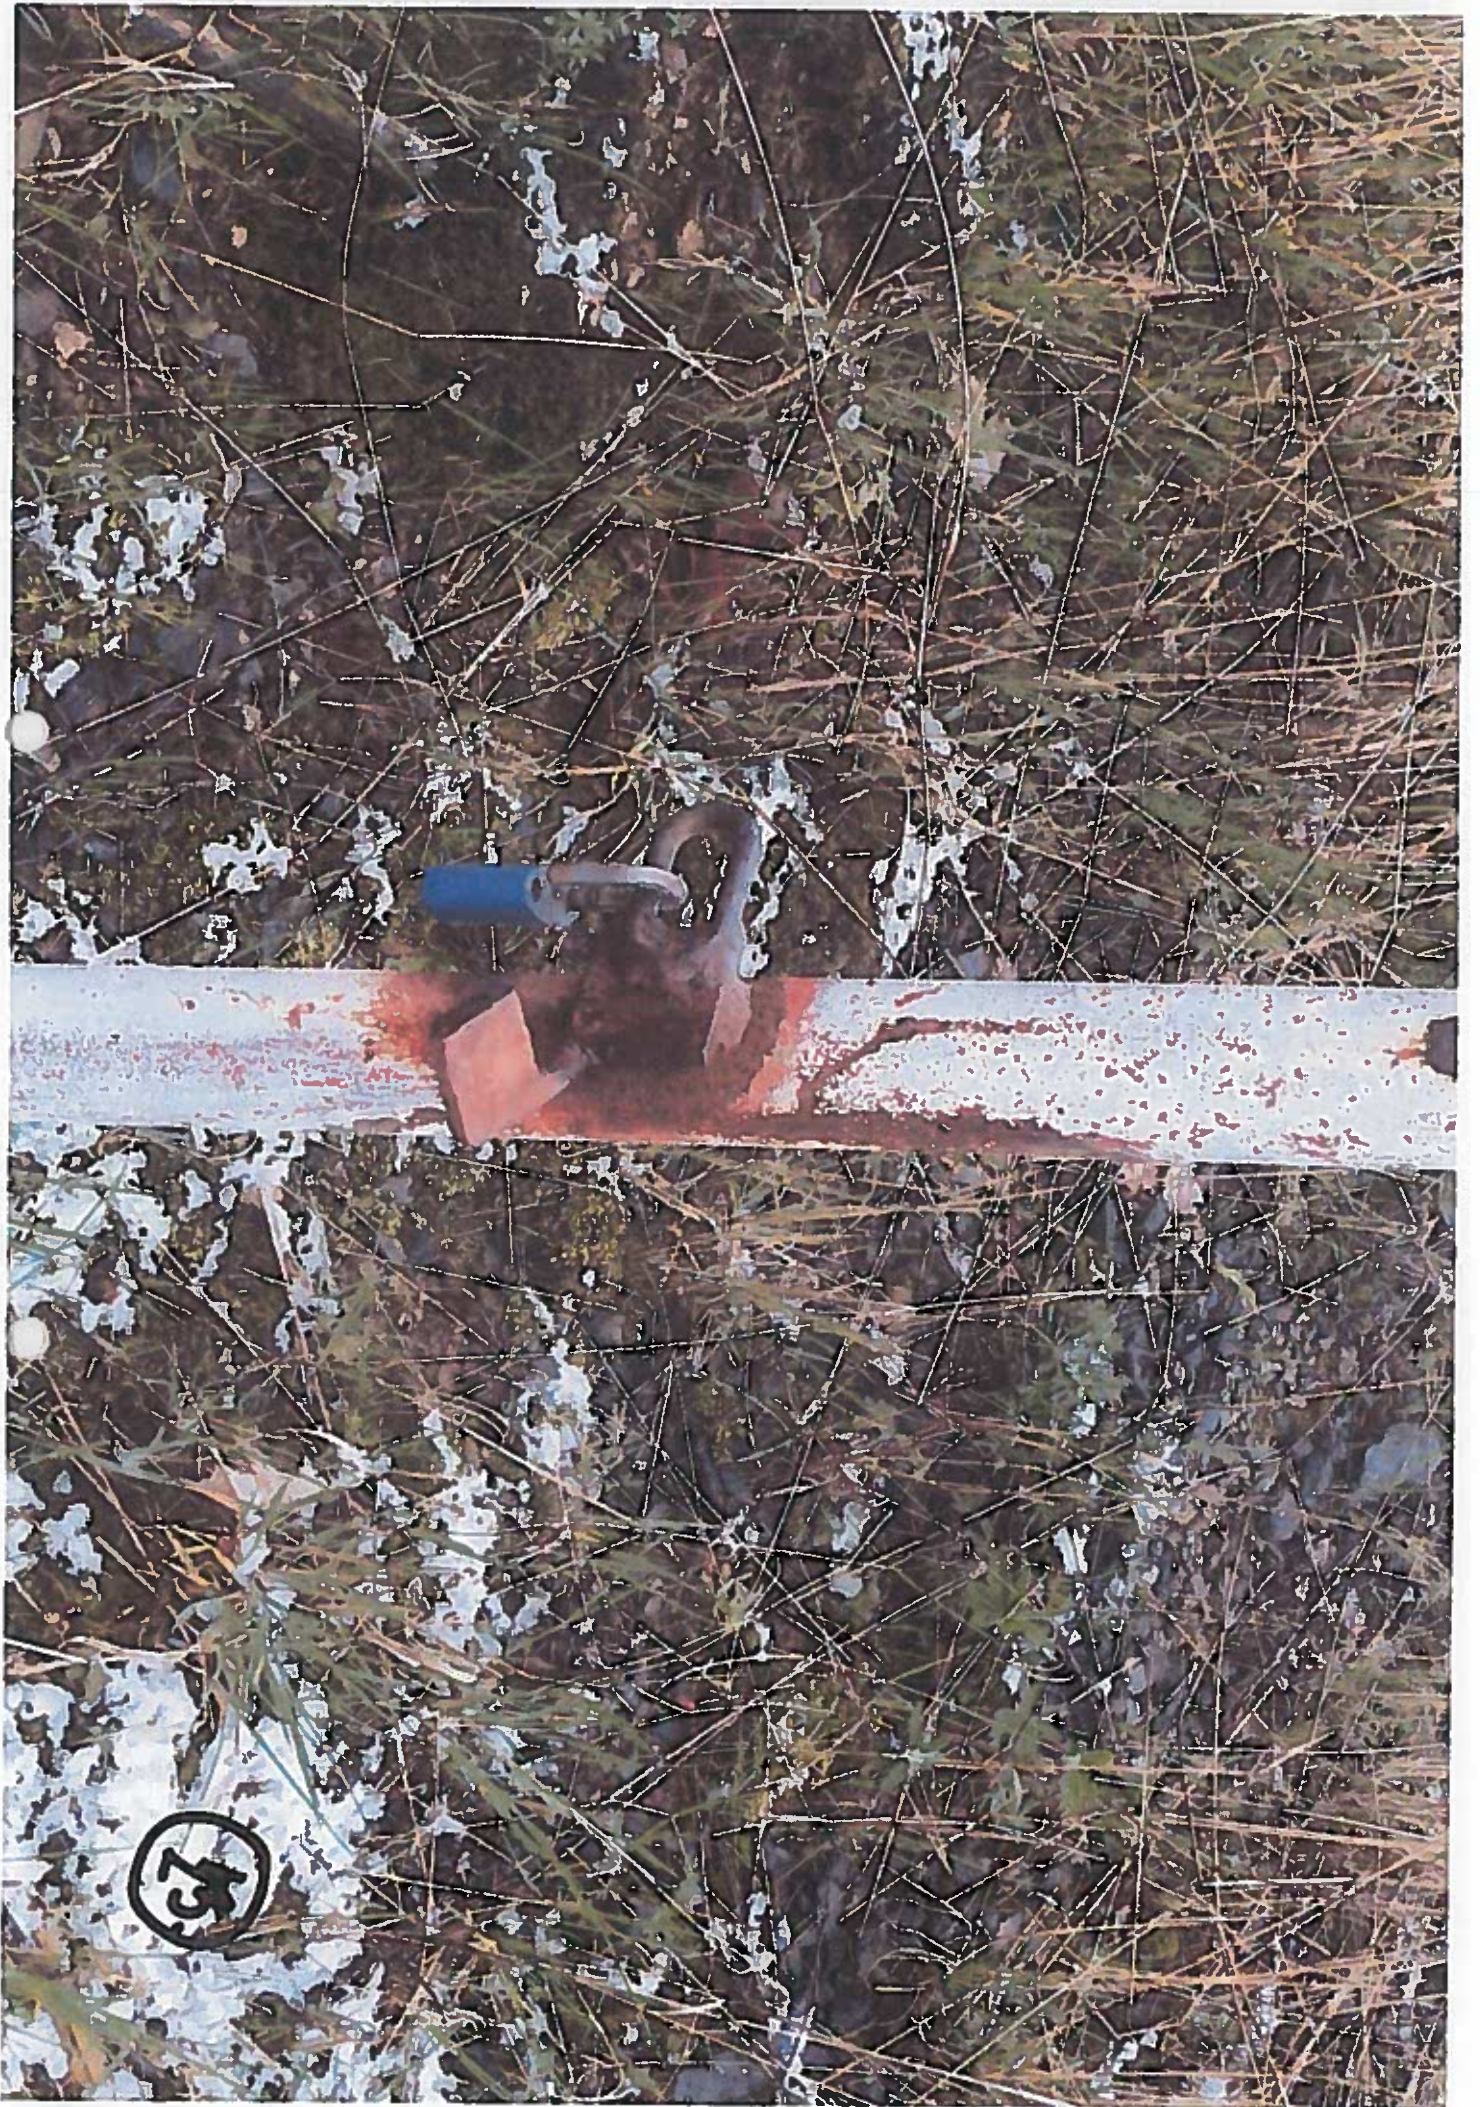
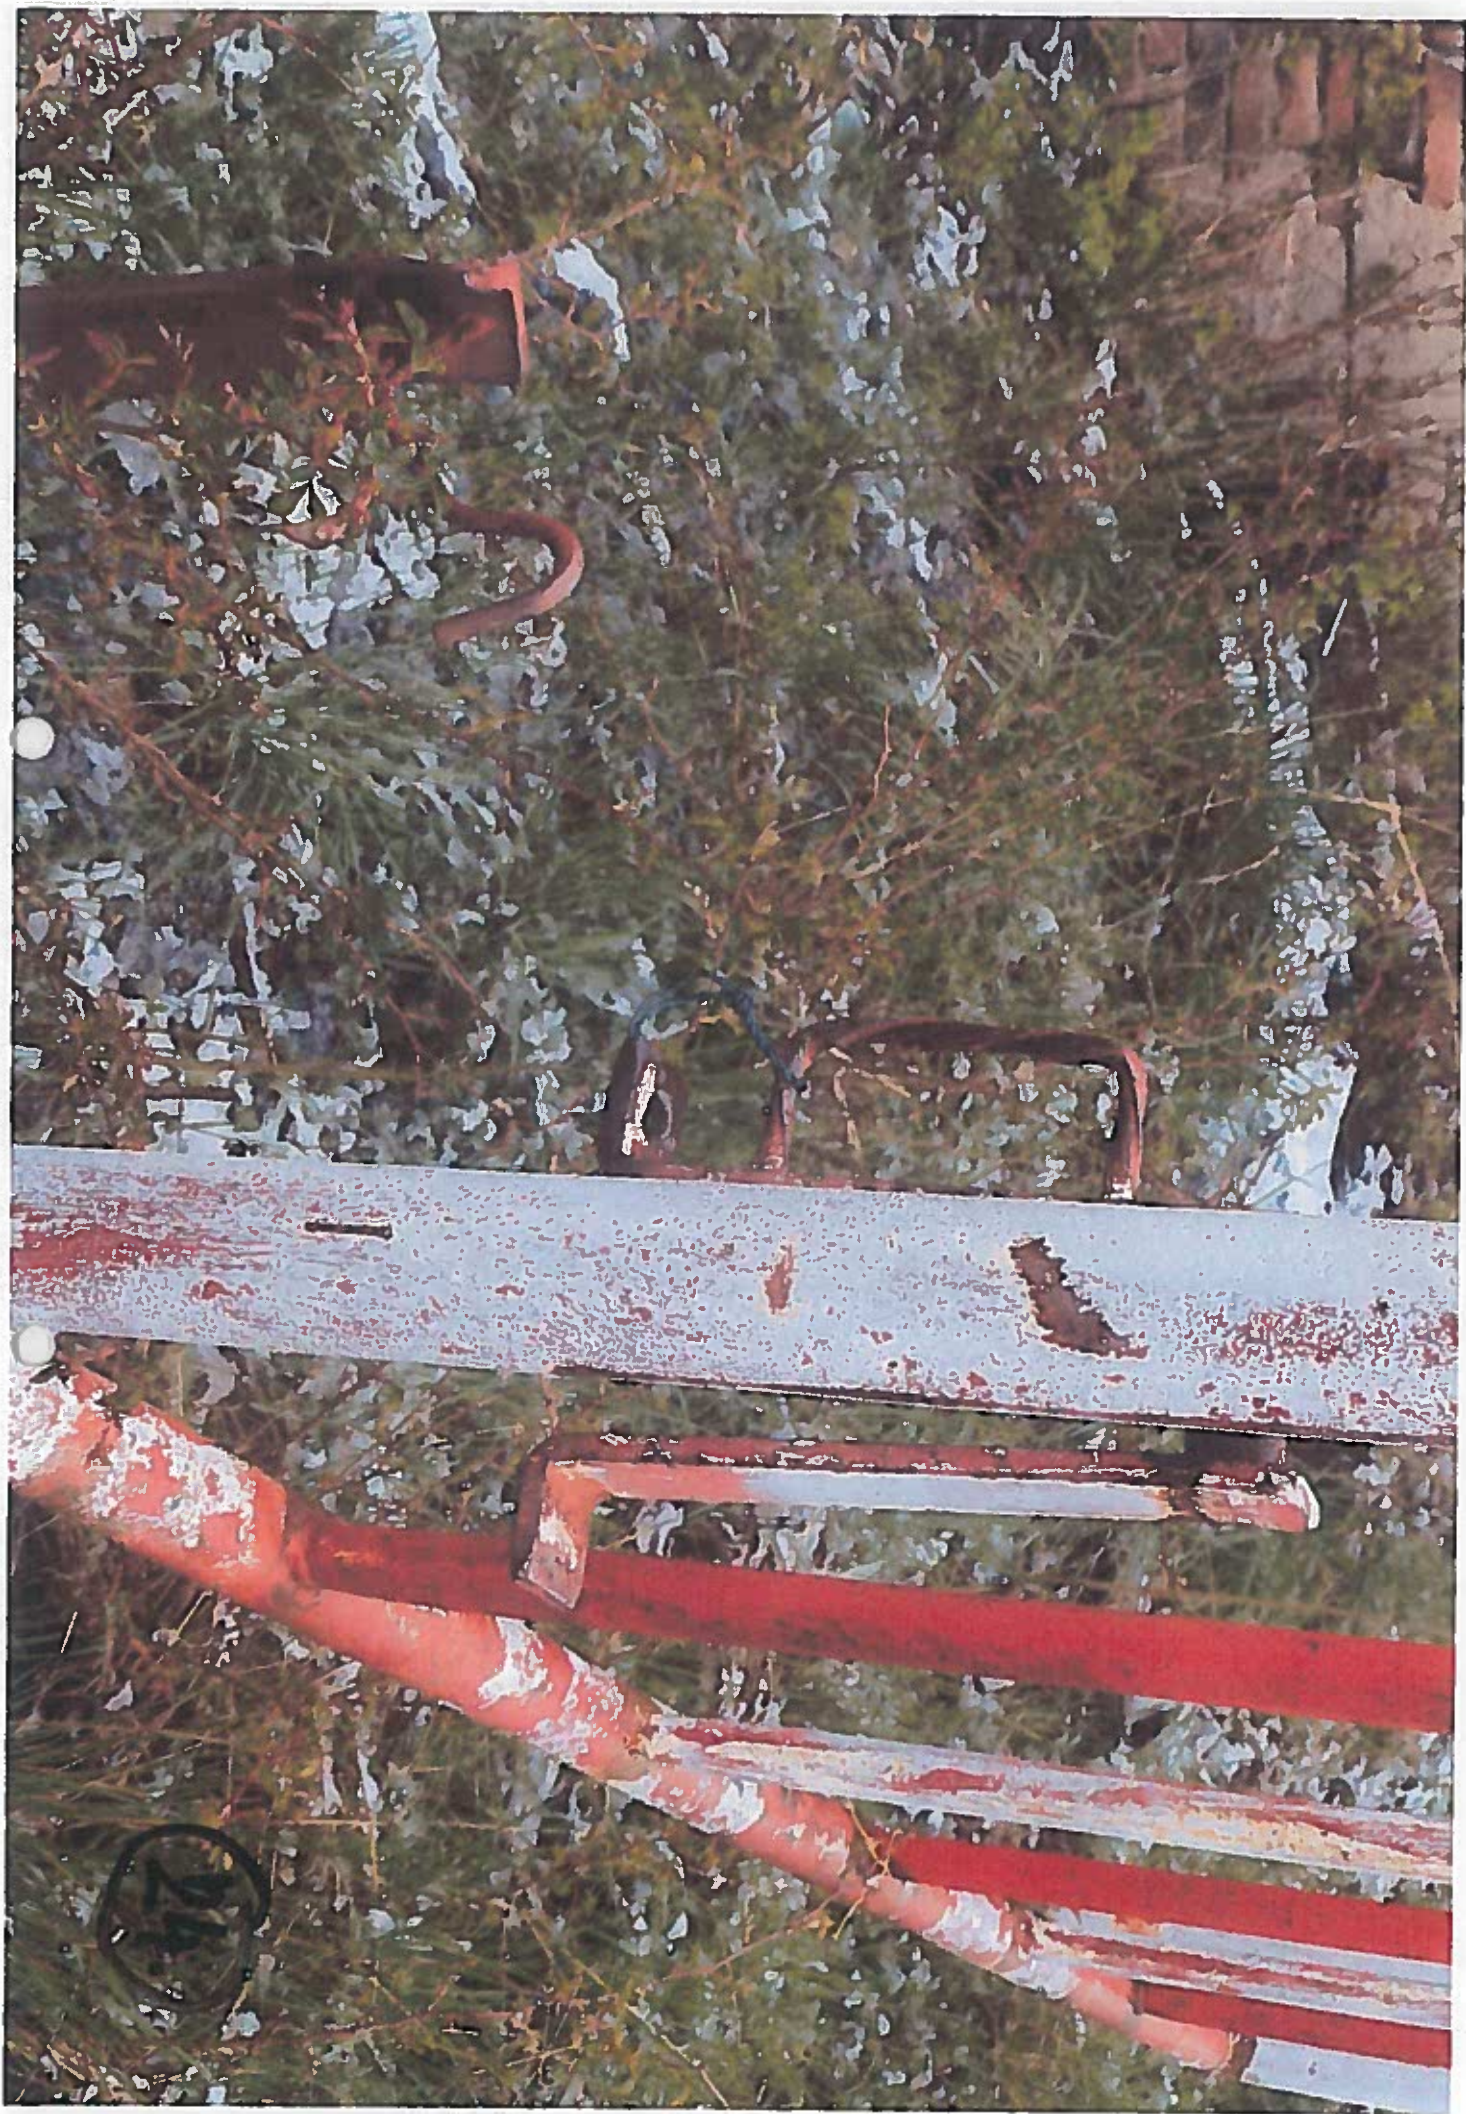
Bylo také prověřeno zabezpečení lomu – je provedeno uzamykatelnou závorou (foto č.23 -24)
